Bognár Balázs – Farkas János – Kiss Péter

VÉPI VASÚTI BALESET VIZSGÁLATA IPARBIZTONSÁGI SZEMPONTBÓL

INVESTIGATION OF THE RAILWAY ACCIDENT IN VÉP FROM AN INDUSTRIAL SAFETY POINT OF VIEW

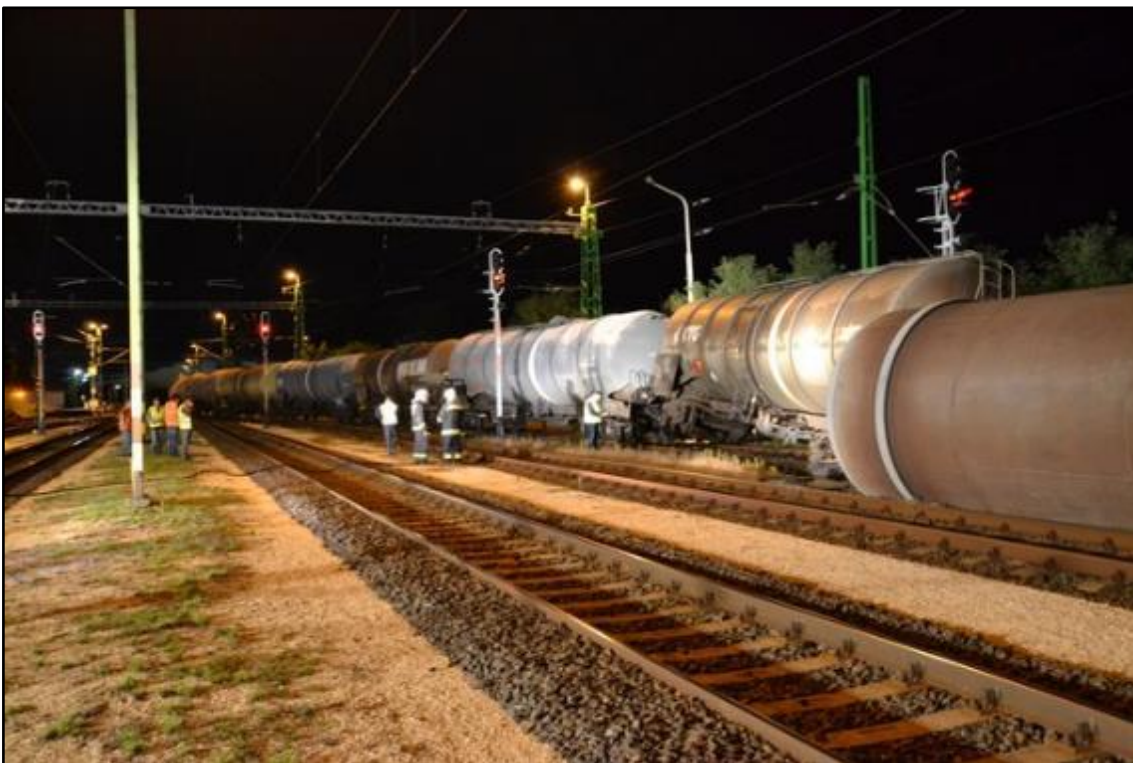
2017. szeptember 13-án a kora esti órákban a vépi vasútállomáson egy Szombathely felől érkező tehervonat 6 db gázolajat szállító tartályvagonja kisiklott, melyből 2 felborult, 3 pedig megdőlt. A műszaki mentést jelentős erővel kezdték meg a szombathelyi, zalaegerszegi hivatásos és a helyi önkéntes tűzoltók, a Vas Megyei Katasztrófavédelmi Igazgatóság Katasztrófavédelmi Műveleti Szolgálat (KMSZ), a Zala Megyei Katasztrófavédelmi Igazgatóság Katasztrófavédelmi Mobil Labor (KML), együttműködve a Győr–Sopron–Ebenfurti Vasút Zrt. (GySEV Zrt.) szakembereivel. A baleset következtében az erősen sérült 2 kocsiból, illetve 1 enyhébben sérült, szivárgó vagonból összesen 126 m³ gázolaj folyt el. A vonatközlekedést, a villamos felsővezeték leválasztása miatt a Szombathely–Porpác–Budapest (Győr) vasútvonalon eállították.. Az állomás V. vágánya a kisiklás környezetében súlyosan megrongálódott.

1. sz. kép: A baleset helyszíne 2017. szeptember 13-án, 18 óra 53 perckor

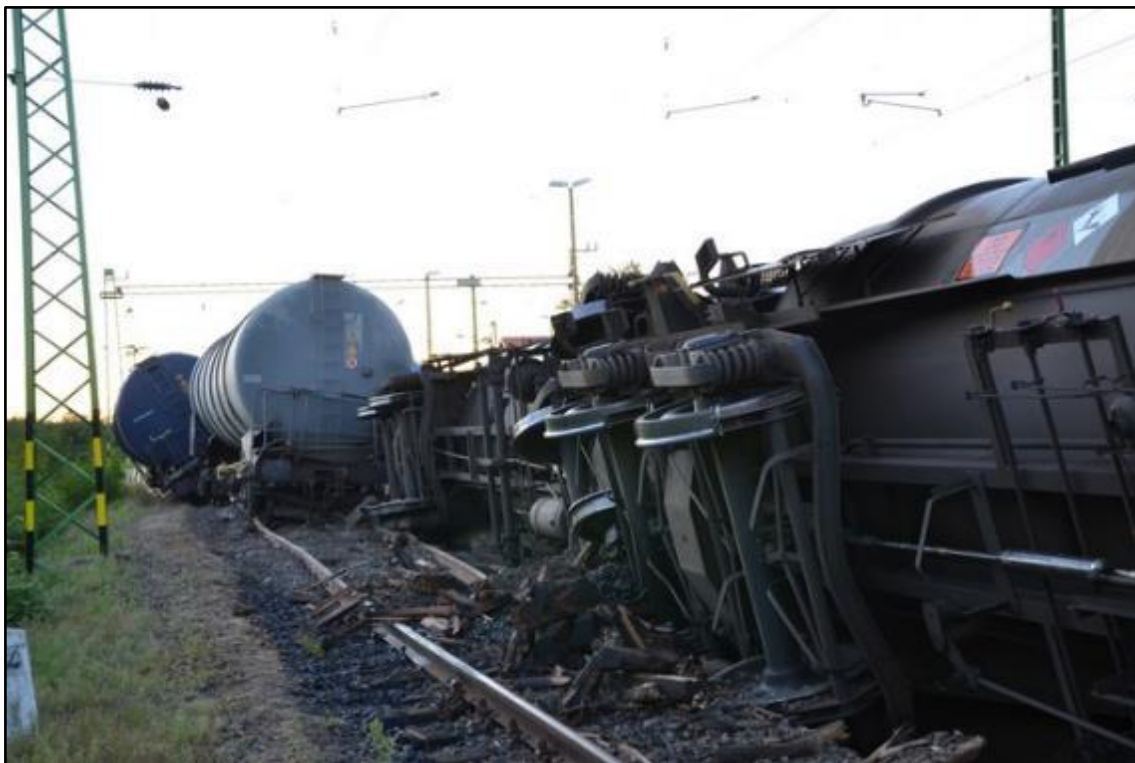
A baleset következtében erősen sérült két kocsiból, illetve egy enyhébben sérült, szivárgó vagonból összesen 126 m³ gázolaj folyt el. A környezetkárosodás megelőzésének és elhárításának rendjéről szóló 90/2007. (IV. 26.) Korm. rendelet [4] szerinti kötelezettségének eleget téve a GySEV Zrt., mint az állami tulajdonú terület kezelője, a kárelhárítási munkálatokat azonnal megkezdte. A szennyezett terület kiterjedése az első becslések szerint 500 m² volt.

2. sz. kép: A kisiklott szerelvény

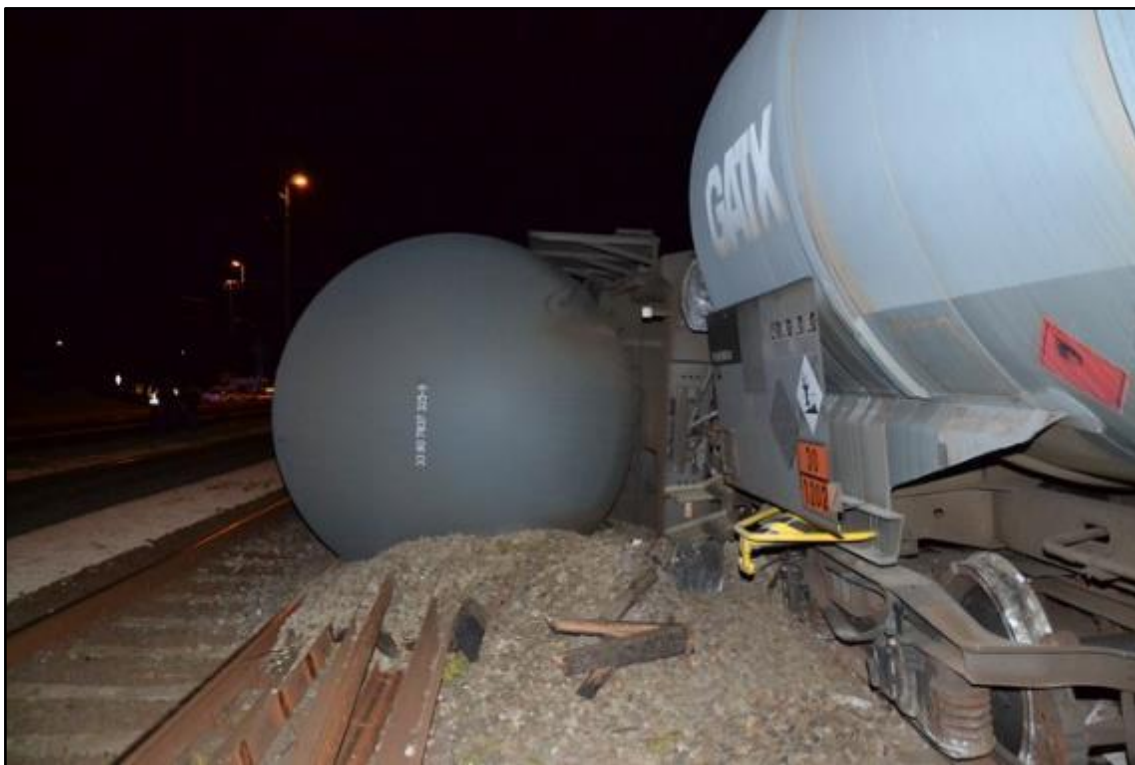
3. sz. kép: Oldalára dőlt tartálykocsi a helyszínén

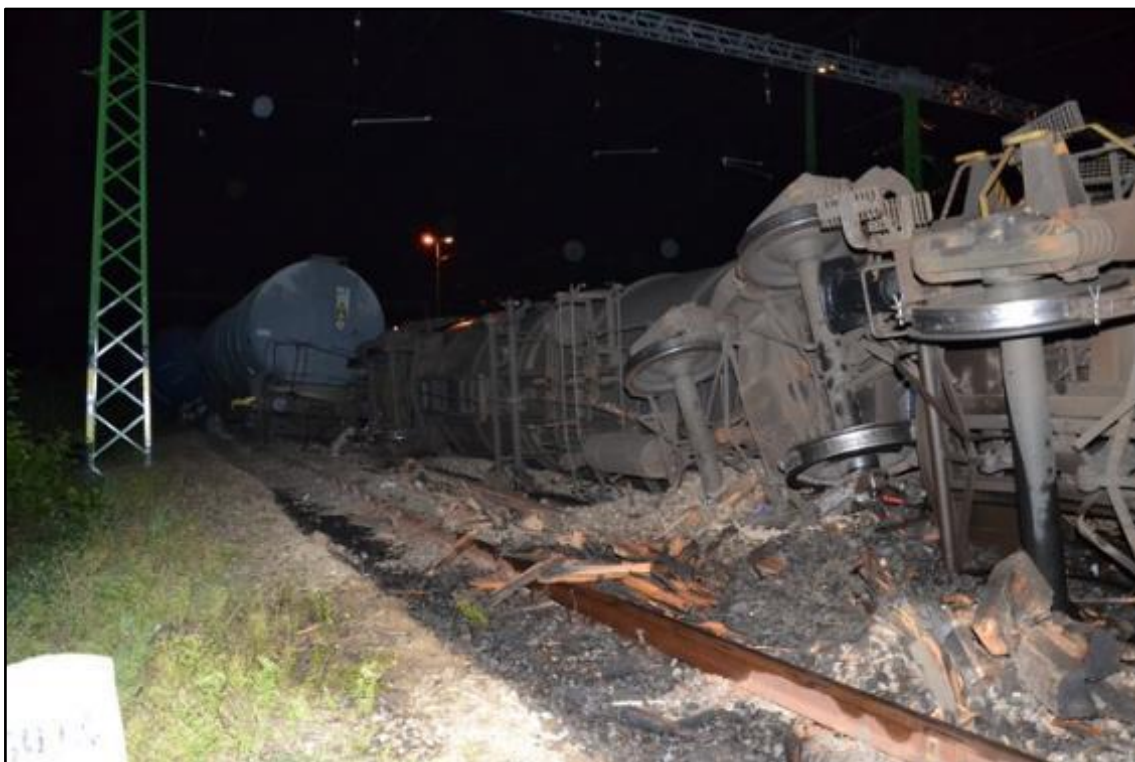
A szennyezés helyén, a vasúti pályaszakaszon kiömlött olaj átszivárgott a 40 cm vastag bazalt zúzalékon és a 40 cm vastag homokos kavicsrétegen. Az ágyazat alatti rétegrend nem egységes, nagy vastagságban mesterségesen feltöltött. A szennyezés gócpontjában a salakos réteg alatt kb. 3 méter mélységben egy fél méter vastag helyenként salakkal kevert agyagréteg helyezkedik el, amely gázolajtól volt szennyezett. A 2017. október 9.-ei próbakotrás során egy ponton elérésre került a talajvíz 6,5-7 m mélyen. A harántolt homokos-kavics végig olajos volt. A talajvíz felszínén felúszó olaj volt látható. A kitermelés azonban ebben a mélységben a munkavédelmi előírások betartása végett nem folytatódhatott. A talajmechanikai vizsgálatok is bebizonyították, hogy a homokos-kavics állékonysága a fokozott igénybevétel – több tonnás munkagépek, teherautók, továbbá a fennmaradt vágányokon folyamatos a közlekedés – miatt nem volt megfelelő. A munkálatok folytatáshoz megfelelő dőlésszögű rézsút (1:1,5) alakítottak ki, ezért a 3. vágány is elbontásra került. A munkagödör mérete mintegy 40 m x 20 m x 4 m volt.

4. sz. kép: A balesetet szenvedett szerelvény és a megrongálódott pályatest

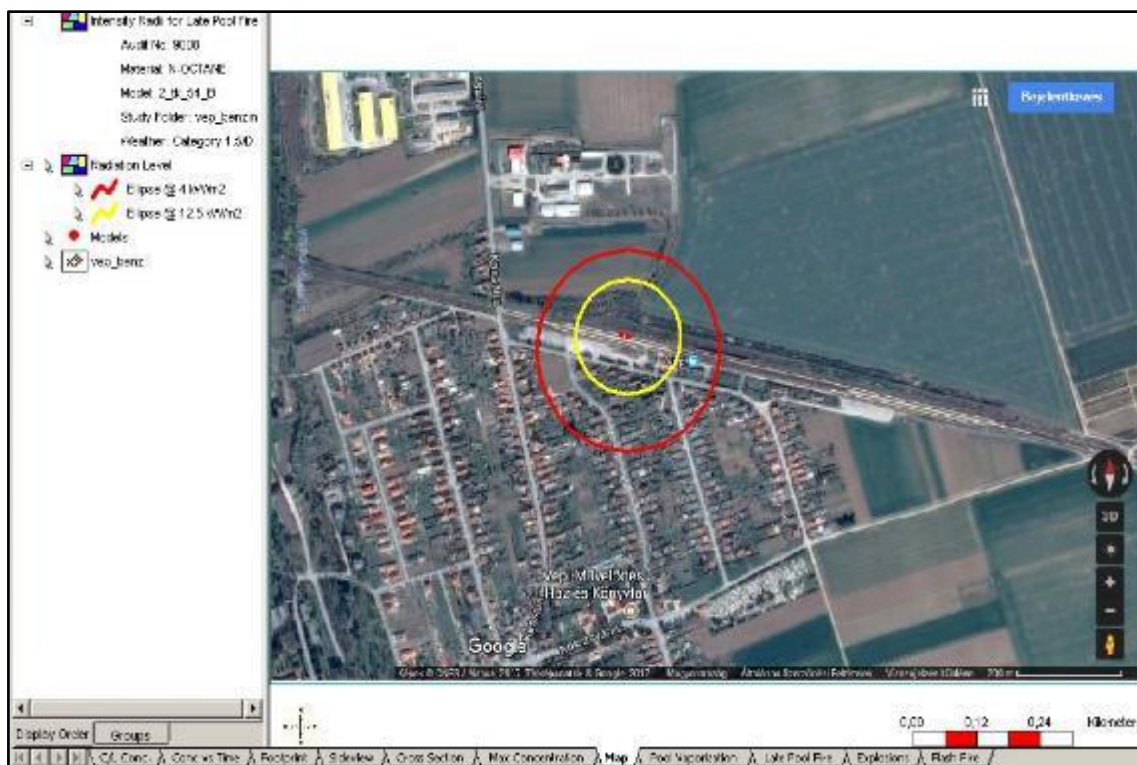
6. sz. kép: A hősugárzás által érintett terület a település térképére vetítve

- Sárga: 10 kW/m^2 (potenciálisan halálos, 60 mp); (térképen sárga kör 12 kW/m^2)
- Piros: 5 kW/m^2 (másodfokú égési sérülés 60 mp), (térképen sárga kör 4 kW/m^2)
- Zöld: 2 kW/m^2 (fájdalom 60 mp.)

A szoftver által analizált terjedési modell alapján a hősugárzás halálos hatása (sárga kör) potenciálisan 6 db családi ház lakóit érinti (kb. 24 fő) másodfokú égési sérülésnek (piros) kör 40 db családi házat és a benne lakókat (kb. 160 fő) érinti.

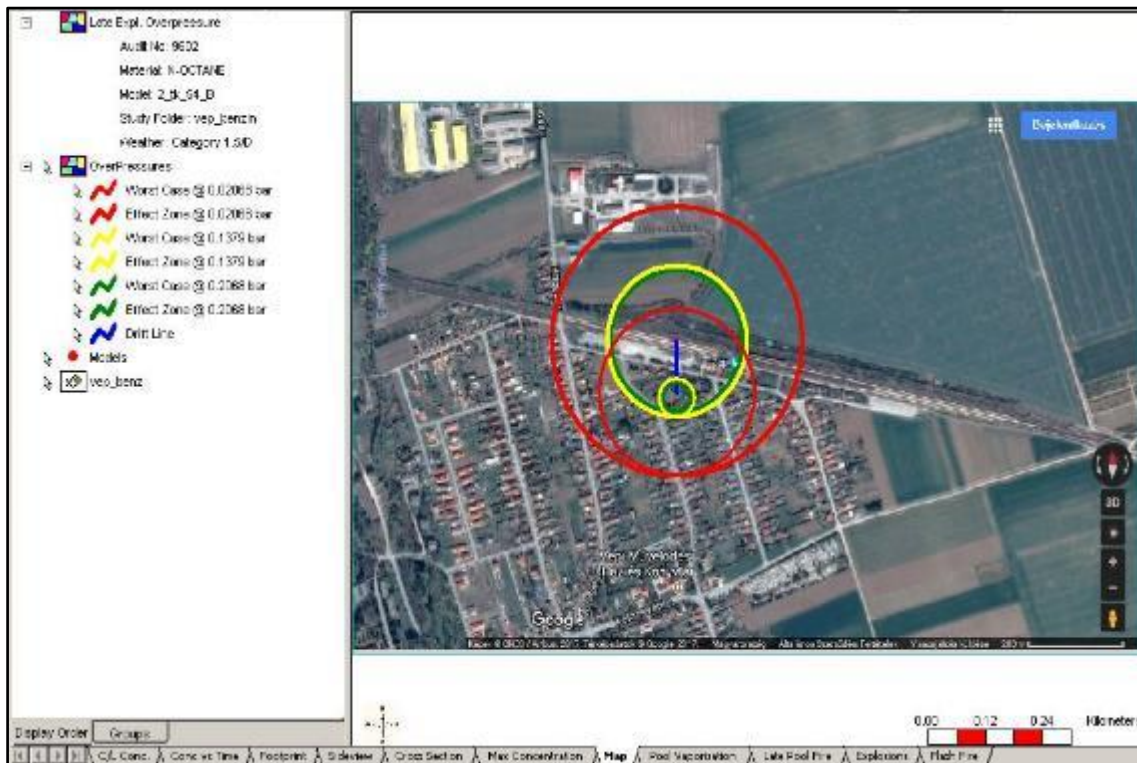
A szoftver által megrajzolt terjedési modell alapján bekövetkező túlnyomásnál és késői robbanásnál-Északi szélnél jelentős rombolást végzett volna a településen.

7. sz. kép: Gőzfelhő robbanás által érintett terület a település térképén

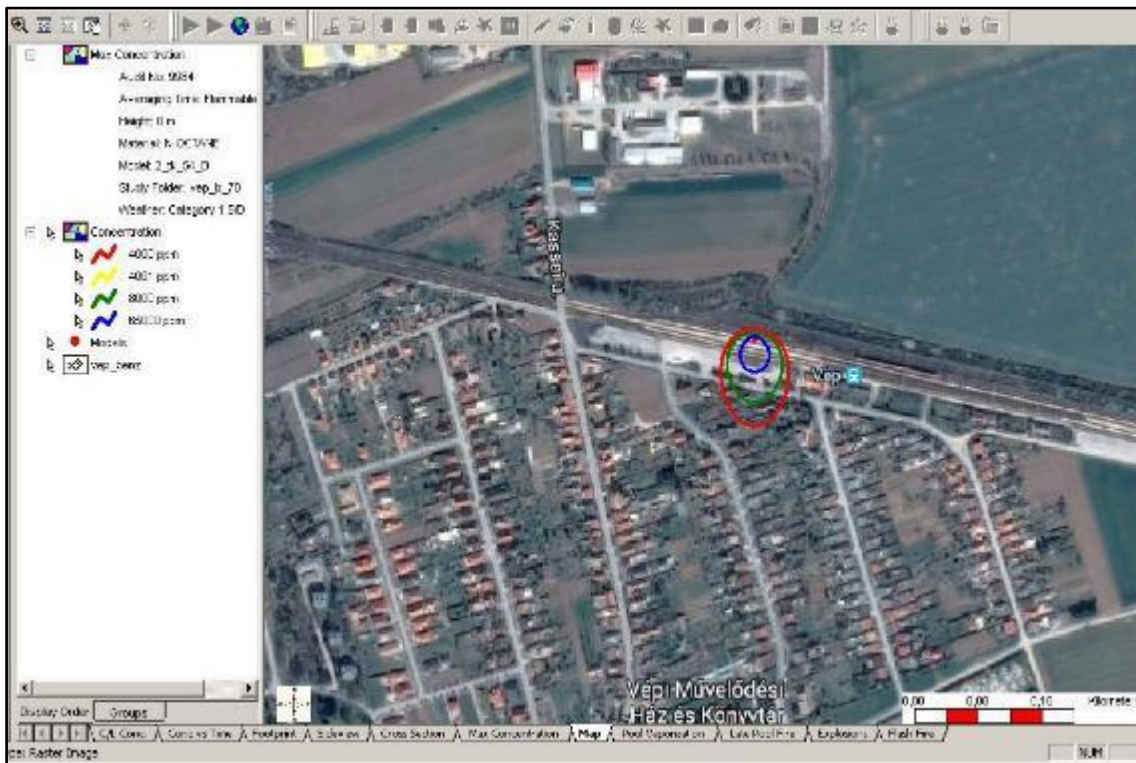
Az északi szél következtében a gőzfelhő terjedése és az ott mérhető koncentráció értékek a szoftver a térképen kirajzolta kárterület valószínűsíthető határait.

8. sz. kép: Gőzfelhő terjedése a település térképén
