## A Bükkös-patak (Visegrádi-hegység) tájtörténete az elmúlt 257 évben: a fás vegetáció változásai<sup>#</sup>

DUKAY Igor<sup>1\*,2</sup>, MALATINSZKY Ákos<sup>2</sup>

**Idézés:** Dukay I., Malatinszky Á. 2024: A Bükkös-patak (Visegrádi-hegység) tájtörténete az elmúlt 257 évben: a fás vegetáció változásai. Bot. Közlem. 111(2): 211–243.  
<https://doi.org/10.17716/BotKozlem.2024.111.2.211>

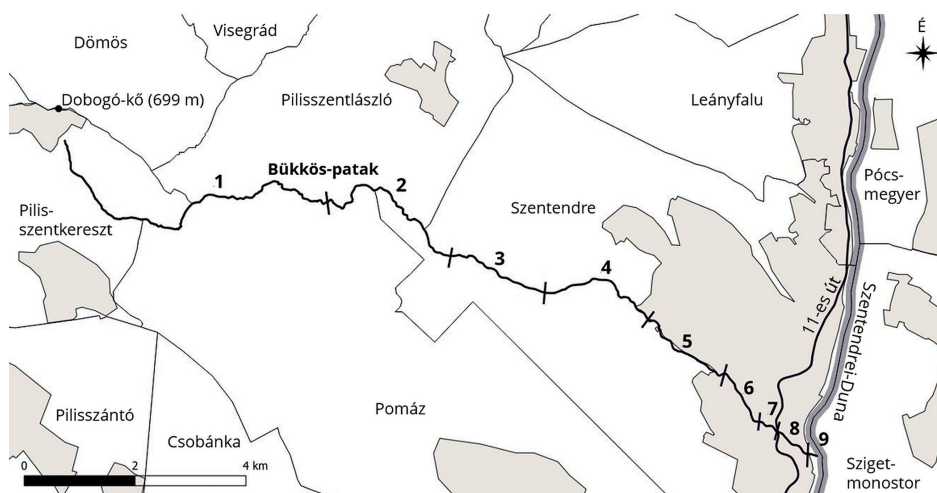
**1. ábra.** A Bükkös-patak jelen vizsgálatban tárgyalt szakaszainak lehatárolása. A vékony vonalak a települések külterületének határát, a szürke foltok a beépített területeket jelölik.

**Fig. 1.** Delineation of the sections of Bükkös Stream identified in this research. Thin lines mark the boundaries of the outskirts of the municipalities. Grey patches indicate built-up areas.

Történeti források és a jelenkori jellegzetességek elemzése alapján a 18 km hosszúságú patakot a forrástól a Dunába torkollásig 9 szakaszra osztottuk (1. ábra, E2. táblázat). A Pilisszentkereszt, Pomáz, Pilisszentlászló és Szentendre közigazgatási területére eső felső és középső szakaszokon a patak erdei környezetben (többnyire kiterjedt erdőben, kisebb részben fasorok között) halad, csak kisebb épületcsoportok (erdészház, a volt bányatelep épületei) ékelődnek a patak menti erdősávba. Szentendrén ér épített környezetbe. Ez a 4 km hosszú városi egység több szakaszra osztható: felülről lefelé haladva falusias, majd kertvárosi és óvárosi szakaszok váltják egymást. Az óváros alatti, torkolati szakasz ártéri erdőn át folyik a Dunába. A Bükkös-patak rendezésével és hasznosításával kapcsolatba hozható eseményeket és ismert árvizeket az E3. táblázatban foglaljuk össze.
