Visegrád pusztulása az oszmán-török hódoltság előtt – az 1541-es földrengés történeti és archeoszeizmológiai nézőpontból

KÁZMÉR Miklós¹, AL-TAWALBEH, Mohammad^{1,2}, GYÓRI Erzsébet³, LASZLOVSZKY József⁴, GAIDZIK, Krzysztof⁵

Destruction of Visegrád before the Ottoman occupation – historical and archaeoseismological data on the 1541 earthquake

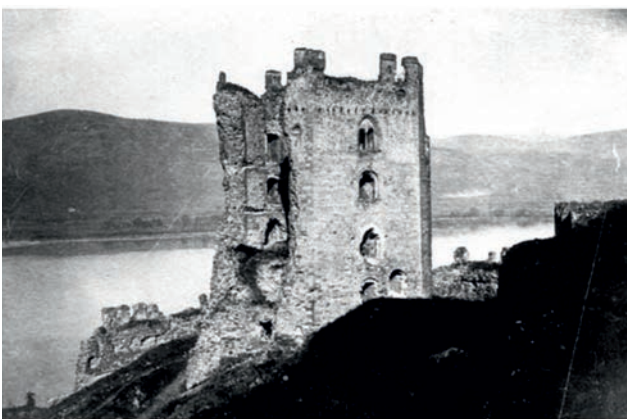
2. ábra. V alakú sérülés a Salamon-torony déli sarkában, az I. Ferdinánd csapatai által vezetett várostrom eredménye. Az 1540. október 12-én bekövetkezett omlás feltárta a lakótoronyt mind a hat emeletét. A szemlélővel szembenéző, keleti oldalon az ablakok vonalában végigfutó, függőleges repedés látható – ez erős földrengés nyoma, mely az ostrom okozta sérülésektől függetlenül keletkezett. BESZÉDES Sándor felvétele 1870-ben (Forster Központ Fotótára 52495N) (Bozóki 2014, 2. ábra)

Figure 2. V-shaped collapse damaged all six floors of Salamon Tower as seen in 1870. View from east. The collapse scar on the left was caused by cannonfire on 12 October 1540. Note the vertical fracture along the vertical row of windows – this is an indication of severe seismic shaking. Photograph by Sándor BESZÉDES (Photo Archives of Forster Centre 52495N) (Bozóki 2014, fig. 2)

A déli sarok omlása az 1540-es ostrom következménye. Ennek során I. Ferdinánd magyar király csapatai négy napon át ágyúzták a tornyot, benne a Szapolyai Jánoshoz hű védősereggel. Az utolsó napon az öt emelet magas fal leomlott, és a várvédők megadták magukat. A négy évvel későbbi török foglalás eredményeképpen az építmény elvesztette stratégiai jelentőségét, ezért sem a lakótornyot, sem az azt körülvevő alsóvárat nem építették többé újjá.

A leginkább föltűnő sérülés az 1540-es ostrom következtében leomlott sarok helye (IVÁN 2004). A 2. ábra fényképét és a 3. ábra rajzát megfigyelve láthatjuk, hogy vannak a tornyon az ostromhoz nem köthető sérülések is. A keleti, hegy felőli és a nyugati, Duna felőli homlokzat közepén, mind az öt emeleten, az ablakok sorát követve végighúzódnak egy-egy függőleges hasadék (2, 3. ábra). Ezeken kívül az északi sarkot bezáró két, ablak nélküli falat is félmagasságig végigtartja egy-egy hasadék (4. ábra). Földrengés által megrongált tornyok, legyenek akár lakó- vagy temetkezési helyek, vagy templomtornyok, gyakran viselnek hasonló sérüléseket, általában az egymással szemben álló falak középvonalában (5. ábra). A tunéziai Sousse várának (*kasbah*) saroktornya a 859-es földrengésben repedt végig (BAHROUNI et al. 2020, 4.2 ábra). Az angliai Broadstairs Szent Péter-templomának tornya az 1580-as rengés nyomait viseli (MUSSON 2007, 10. ábra). A Fülöp-szigeteki Manila Szent Ágoston-templomának az 1880-as rengésben megsérült tornyával egyetemben (SAITA et al. 2004, 5b ábra) valamennyien jól mutatják a jelenséget. Nemesgyzer a végighasadt tornyoknak egyik fele leomlott, míg a másik állva maradt: az olaszországi Emilia-Romagna-tartománybeli Finale Emilia óratornya 2012-ben szenvedett hasonló sérülést (5. A ábra) (ACITO et al. 2014). Míg a Salamon-torony déli sarkának leomlása történeti forrásokkal pontosan dokumentált, a többi függőle-

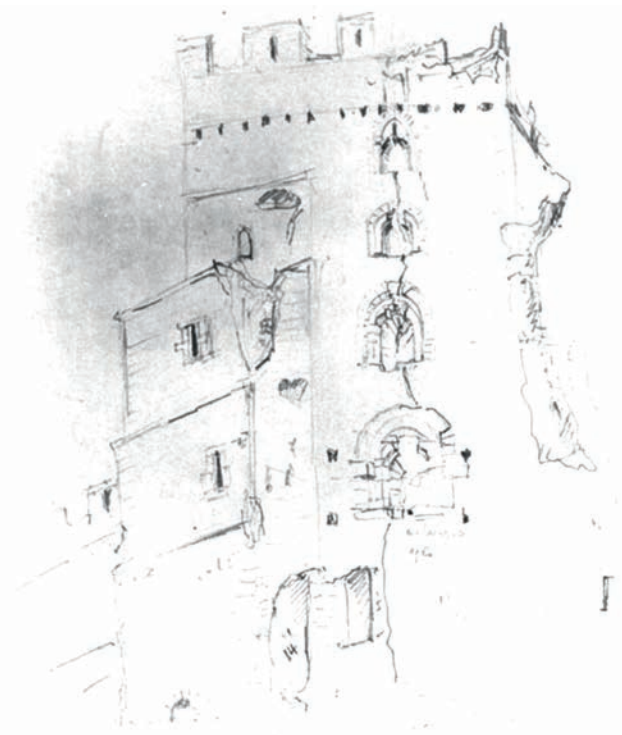
3. ábra. A Salamon-torony nyugati oldalán, a teljes 35 méteres magasságon, az ablakok vonalában végigfutó, függőleges hasadék: erős földrengés bizonyítéka. GREGUS Antal ceruzarajza 1872-ből (Forster Központ Fotótára 55908N) (Bozóki 2014, 4. ábra)

Figure 3. Vertical fissure across all six floors on the western facade of Salamon Tower, a clear signal of severe seismic shaking. Pencil drawing by Antal GREGUS in 1872 (Photo Archives of Forster Centre 55908N) (Bozóki 2014, fig. 4)

denhol egyenletesen 3,5 m vastagok, kivéve az északi és a déli sarkot, ahol 8 métereseek. A nyugati és a keleti falban minden szinten egy-egy faragott kőelemekkel kialakított ablaknyílást találunk. A déli sarok 8 méteres falában volt hajdan az emeletekre vezető lépcső. A déli sarok helyén néhány évtizede még egy hatalmas omlás volt látható, mely révén a torony egész belseje feltárult (2. ábra). Ezt – köztes, fából készült megoldások után – ma 20. századi, kő és beton kiegészítés takarja (LŐVEI 2014). Valamennyi még álló falat függőleges hasadékok szelnek át (3, 4. ábra).

ges hasadék mind olyan falat szel át, melyek az ágyútűztől védettek voltak. Ezért gondoljuk úgy, hogy ezeket a hasadékokat földrengés okozta.

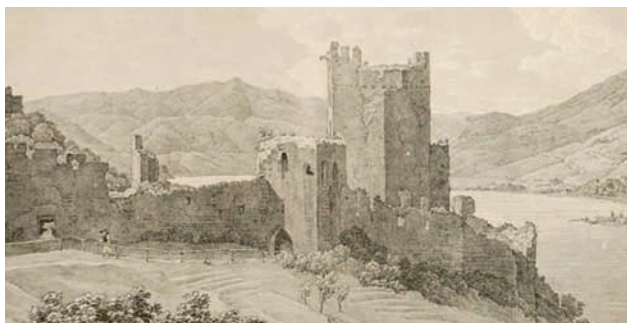
4. ábra. A Salamon-torony észak felől. Az ék alakban összefutó, ablaktalan falak középvonalában jól látszik egy-egy függőleges hasadék. Jakob ALT grafikája 1821–1826-ból (Bozóki 2014)

Figure 4. Salamon Tower from north. Both windowless walls bear a vertical fissure, down to the middle of the height; these are potential markers of earthquake shaking. Etching by Jakob ALT, ca. 1821–1826 (Bozóki 2014)

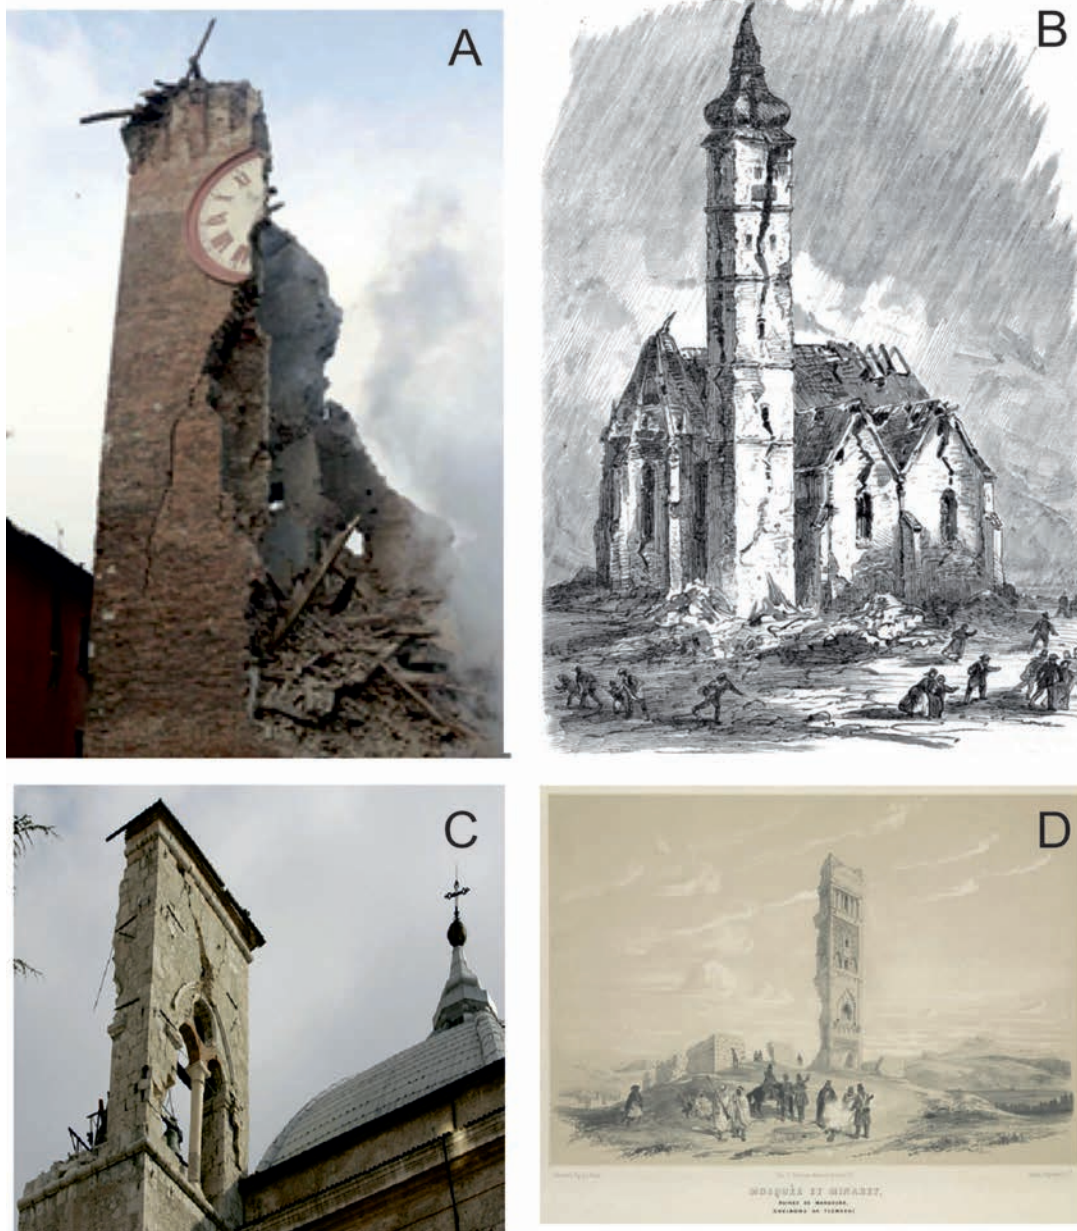
5. ábra. Magas, karcsú tornyokat hosszában kettéhasító, földrengés okozta sérülések. A) A 2012-es földrengésben megsérült templomtorny (Finale Emilia, Emilia-Romagna tartomány, Olaszország) (ACITO et al. 2014, 2a ábra). B) Az 1880-as földrengésben hosszában végighasadott torony (Szent Márk-templom, Zágráb, Horvátország) (KOZÁK & ČERMÁK 2010, 105. ábra). C) A 2009-es, Mw 6,3-as földrengésben megsérült harangtorony (L'Aquila, Olaszország) (PRECIADO et al. 2020, 10. ábra). D) A 14. században épült Mansourah-mecset minaretje az algériai Tell-hegységben, a marokkói határ közelében, erősen szeizmikus zónában. A metszet az 1870-es években készült (MORENA 2015, 1. ábra)

Figure 5. Earthquake-induced vertical fissures along slender, tall towers. A) Bell tower damage in the 2012 earthquake (Finale Emilia, Emilia-Romagna, Italy) (ACITO et al. 2014, fig. 2a). B) The 1880 earthquake vertically cut through the bell tower of St. Marcus church in Zagreb, Croatia (KOZÁK & ČERMÁK 2010, fig. 105). C) Bell tower damaged in the 2009 earthquake, Mw 6,3 (L'Aquila, Italy) (PRECIADO et al. 2020, fig. 10). D) Minaret of the 14th century Mansourah mosque in the Tell Mts, Algeria, near the Moroccan border, standing in a strongly seismic zone. Graphic probably from the 1870s (MORENA 2015, fig. 1)

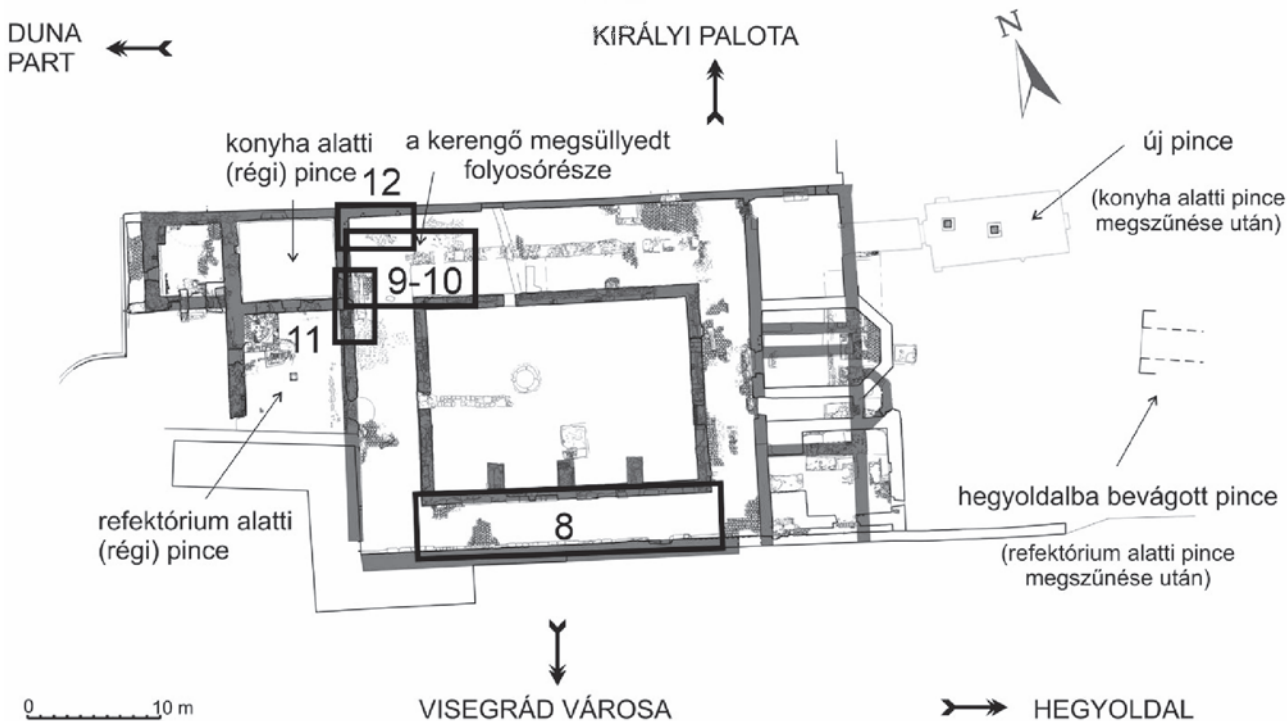
6. ábra. A visegrádi ferences kolostor alaprajza (KISS & LASZLOVSKY 2013 után, módosítva). A déli fal 3 m magas, a többi legfeljebb 1–1,5 m. A négyzetek és a beléjük irt számok a továbbiakban közölt fényképeket jelzik. 8 - a kerengő déli szárnya: padlózata 10–20 cm-t süllyedt, hullámasan. 9–10 - a 80 cm-t elérő süllyedés helyszíne. 11 - a lesüllyedt és megbillent lépcsőfokok. 12 - a falba mélyedő gerendafészek a lesüllyedt padlószint fölött

Figure 6. Franciscan friary at Visegrád. Ground-floor plan of the cloister (after KISS & LASZLOVSKY 2013, modified). The southern wall is 3 m high, other walls are less than 1–1.5 m high. Numbers in rectangles refer to the photo sites below. 8 - floor of the rectangular, covered cloister walk has subsided by about 10–20 cm in average. 9–10 - site of 80 cm subsidence in the NW corner of the cloister walk. 11 - subsided stairs. 12 - beam holes to support a wooden floor

A visegrádi királyi palota tőszomszédságában található a kolostor régészeti feltárt maradványai (BUZÁS et al. 1995). Zsigmond király alapította 1424–1425-ben az obszerváns ferences rend számára (LASZLOVSKY 2009). A Duna legalsó teraszára épült a kelet-nyugati tájolású, Szűz Máriának szentelt gótikus templom és az északon hozzá csatlakozó, négyzet alaprajzú kolostorépület. Mátyás király fedezte a 1470–1480-as renoválás és megnagyobbítás költségeit. A 16. század elején (Jagelló-kor) pedig további átépítésekre került sor. Szokatlan részlete az épületnek, hogy a kerengő északi szárnya szélesebb volt, mint a többi; itt egy sor vörösmárvány oszlop tartotta a kéthajós boltozatot. Utóbbi II. Ulászló (1490–1516) idején építették. A kerengő boltozata fölött helyezkedtek el a szerzetesek cellái. Mára csak legfeljebb 2,5 m magas falak maradtak meg egyes épületrészeknél a kolostorból, ezért elsősorban a teljes területen feltárt járszintet vizsgáltuk (6. ábra).

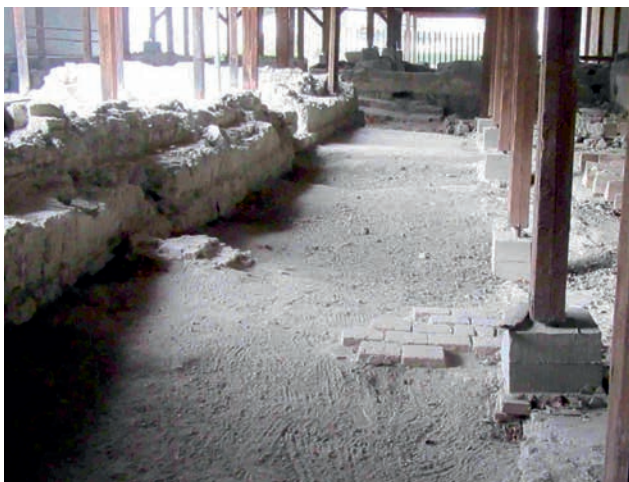
8. ábra. Hullámosan deformálódott és megsüllyedt padló a kerengő déli szárnyában, nyugatról nézve. Az eredeti téglaburkolatot fölszedték; most az ágyazóhabarcs felszíne látható. Ez a 6. ábrán jelölt 8. sz. helyszín. Az Archeoseizmológiai Adatbázis (ADB) #6699 sz. fényképe

Figure 8. Undulating floor in the southern sector of the cloister walk. Originally covered by bricks, now the underlying plastered surface is visible. View to east. Site 8 on Fig. 6. Archaeological Database (ADB) photo #6699

Az udvart körülvevő, négyszög alaprajzú kerengő padlóját habarcsba ágyazott téglá burkolta. Eredetileg vízszintes, sík felszíne ma különféle deformációs bélyegeket hordoz (8. ábra). Néhol csak 15 centiméterrel, egyes részei vi-

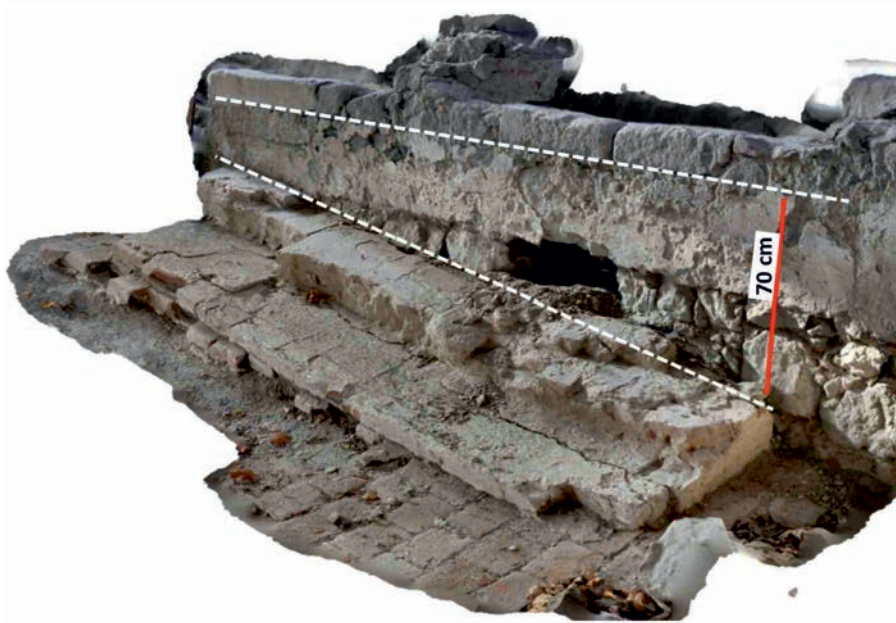
11. ábra. Megsüllyedt és megdőlt lépcsőfokok a kerengő nyugati falánál. A lépcső a refektóriumba vezetett. A lépcső teteje eredetileg a vízszintes, szaggatott vonal magasságában volt; onnét süllyedt 70 cm-t. A háromdimenziós modell a structure-from-motion technikával készült. A 6. ábra 11. sz. lefolyhelye. ADB #6724

Figure 11. Tilted and subsided stairs 70 cm below thresholds of the doors in the western wall of cloister walk. Top of the stairs was at the upper dashed line before subsidence. 3D model by structure-from-motion photography. View to SW. Site 11 on Fig. 6. ADB photo #6724

A megsüllyedt terület nyugati oldalán két lépcsőfok vezetett a szomszédos refektórium bejáratához (5. ábra, 8. lelőhely; 11. ábra). A lépcsők és az alattuk lévő padlószint egyaránt megsüllyedt, és oldalra, észak felé dőlt. Ennek következtében a lépcső jobb oldali vége 70 cm-rel van mélyebben, mint eredeti helyzete. A szomszédos, falba mélyedő lyukak valószínűleg gerendafészkek: a süllyedést követő javítás során ideiglenes fapadlót építettek; ezt tartották a gerendák (6. ábra, 12. lelőhely; 12. ábra).

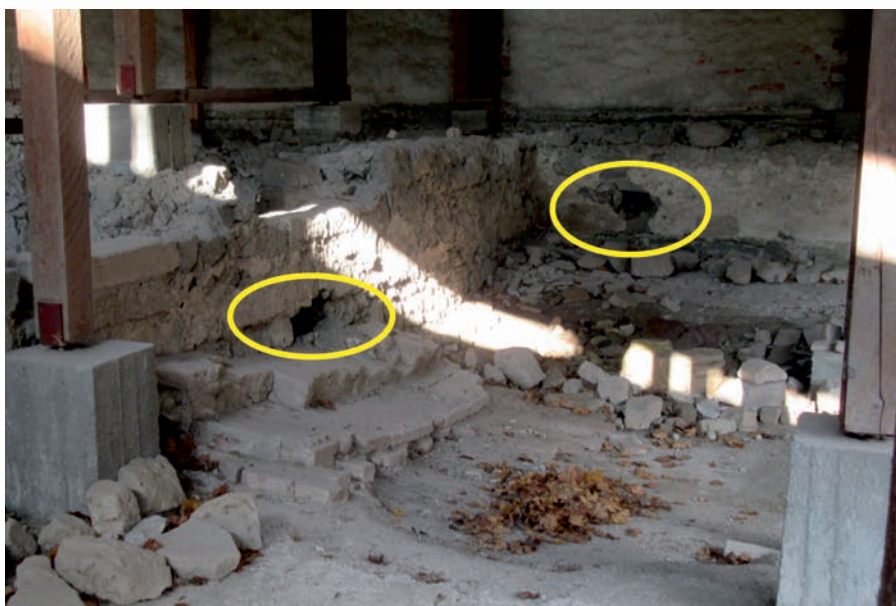
12. ábra. Gerendafészkek a ferences kolostor kerengőjének északkeleti sarkában. A megsüllyedt lépcsőfokok fölé vésett lyuk egyértelműen jelzi, hogy a gerendák beillesztésére, a padló készítésére a földrengés után volt szükség. Ez a 6. ábrán látható 12. sorszámú helyszín. ADB #6707

Figure 12. Holes for beams: one above the subsided stairs(!), indicating it was carved after subsidence. There is another in the wall in the back. Beams supported a wooden floor, put above the useless stairs. Site 12 on Fig. 6. ADB photo #6707

sodás során jöhetett létre. Ilyenkor a szeizmikus lökéshullámok beérkezése megnöveli a pórusnyomást; a pórusvíz – amerre csak lehet, általában fölfelé – kiszökik, magával sodorva az altalajt. A túlnyomásos közeg árasztotta el üledékekkel a szomszédos refektórium alatti pincszintet is. A téglapadló repedésein áttörő víz üledékekkel boríthatta be a padlót, amelyet a rengés után eltakaríthattak. Az ily módon megsüllyedt padló és az úgyszintén megsüllyedt két lépcső már nem biztosított kapcsolatot a kerengő és a szomszédos refektórium között: ezért fedték le a gerendafészekbe illesztett gerendákon nyugvó padlóval a megsüllyedt részt (12. ábra).
