# Gyalogosok viselkedése jobb- és baljáratú HÉV vonalak átjáróiban

A budapesti elővárosi vasutak a megszokott jobb oldali közlekedési rend szerint működnek, kivéve a H8-H9-es HÉV vonalát, amely baljáratú. A cél a gyalogosok viselkedésének bemutatása a H5-ös jobbjáratú és a H8-H9-es baljáratú vonal kiválasztott szintbeni átjáróiban és feltárni a viselkedésük közötti különbségeket, valamint ezek biztonsági következményeit.

## Nemekh Bayasgalan<sup>1</sup> – Kosztolányi-Iván Gabriella<sup>2</sup> – Koren Csaba<sup>3</sup>

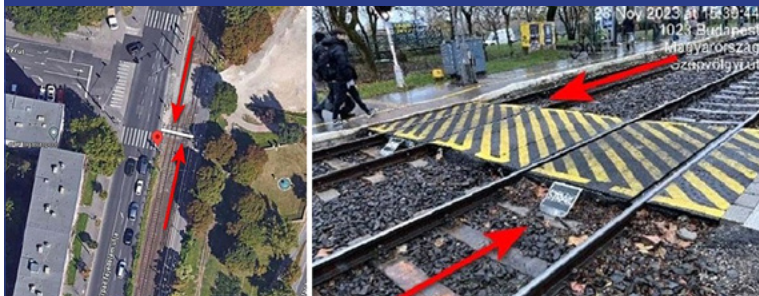
2. ábra: Szépvölgyi út - J1 helyszín  
(Google Térkép és saját felvétel)

A J1 helyszínen (Szépvölgyi út) az átjáró közlekedéssel folytatódik kijelölt gyalogos-átkelőben. A pálya egyik oldalán lakóterület található, míg a másik oldalon egy park és a Duna-part. Mivel a két peron eltoltnak helyezkedik el, a leszálló utasok az átjáró megközelítése közben láthatják a szemközti pályán közlekedő szerelvényt. Látást korlátozó akadályok nincsenek (2. ábra).

leten (1. ábra) J1-gyel jelölt átjáró egy szélsőperonos megállóhely átjárója, J2 és J3 pedig a nyíltvonalat szintben keresztező átjárók. Mindhárom átjárónál fénysorompó segíti a gyalogosok biztonságos átkelését. Kialakításuk kiselemes STRAIL burkolati rendszerrel történt.

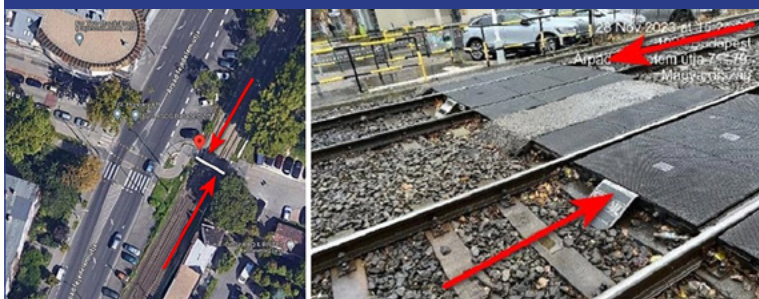
3. ábra: Árpád fejedelem útja/Nagyszombat utca - J2 helyszín  
(Google Térkép és saját felvétel)

A J2 helyszín (Árpád fejedelem útja/ Nagyszombat utca) esetében a pálya egyik oldalán lakóterület található, másikon pedig egy szorakozóhely, valamint kicsit távolabb zöldövezet és a Duna-part. Az átjárón való áthaladás előtt a gyalogosoknak labirintkorlátot kell keresztülhaladniuk. Mindkét oldalon egyaránt olyan a kialakítás, hogy a belépés előtt szembe kell fordulni az érkező szerelvényt. A gyalogosok és kerékpárosok átvezetése együtt történik a gyalogút és kerékpársáv összefonódása után (3. ábra).

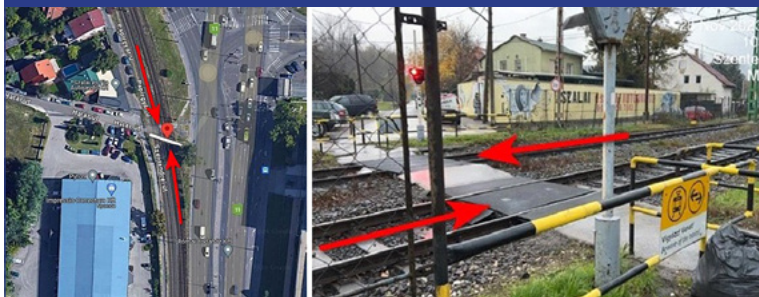
4. ábra: Árpád fejedelem útja/Nagyszombat utca - J3 helyszín  
(Google Térkép és saját felvétel)

A J3 helyszínnél (Szentendrei út/ Határ út) a HÉV vonal lakóterület és iroda/bevásárló központ szel ketté. Ebben az átjáróban is labirintkorlátok fokozzák a gyalogosok biztonságát, ezek vonalvezetése ösztönzi az átkelőket, hogy elsőként a közlelbi vágányról érkező szerelvény irányába tekintsenek (4. ábra).

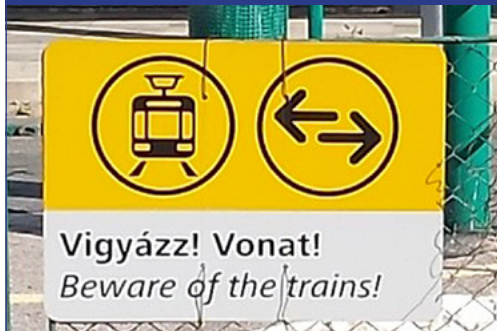
5. ábra: A Vigyázz! Vonat! figyelmeztető jelzés nyilai a jobb- és baljártú vonal átjáróinál is ugyanazok (saját felvétel)

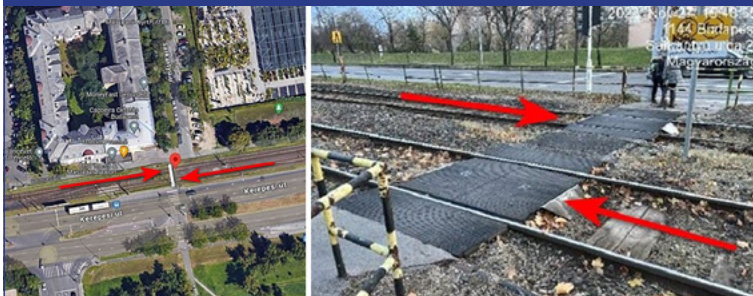
6. ábra: Sarkantyú utca - B1 helyszín (Google Térkép és saját felvétel)

A B1 helyszínen (Sarkantyú utca) kialakított átjáró mindkét oldalán lakó- illetve kiszolgáló funkciók találhatóak. A HÉV vonallal párhuzamosan a Kerepesi út halad. Az átjárót és a kijelölt gyalogos-átkelőhelyet közlekedési rendű helyszínről választja el. A közúton való átkelést gyalogos lámpa segíti. Nincs figyelemfelhívó jelzés az eltérő forgalmi rendre vonatkozóan (6. ábra).

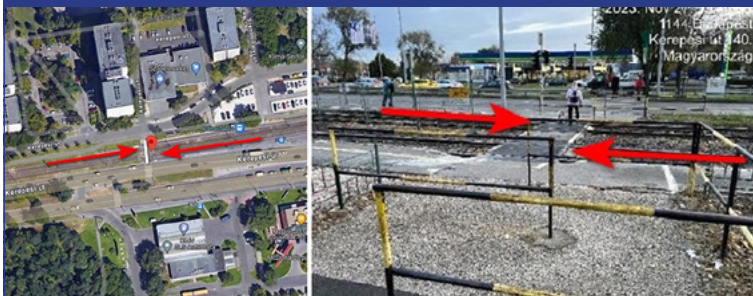
7. ábra: Rákosfalva (Szentmihályi út/ Kerepesi út) - B2 helyszín (Google Térkép és saját felvétel)

A B2 helyszín (Rákosfalva (Szentmihályi út/ Kerepesi út)) egy szélsőperonos megállóhely, amelynek peronjai egymással szemben találhatóak. A peron mindkét végén van egy-egy átjáró. A megfigyelés a közúti csomóponttól távolabbi peronról történt. Ez az átjáró kö-

zepszigettel megszakítva kijelölt gyalogosátkelőben folytatódik. A labirintkorlátok vonalvezetése egyik oldalon a gyalogost a közelebbi vágányról érkező szerelvény felé fordítja, míg a másikon áthaladva éppen háttal érkezünk meg a szerelvényhez. Ezen az oldalon nincsen fénysorompó, míg a másik oldalon csak a gépjárművek számára kihelyezett fénysorompót látunk. Itt sem találkozunk külön jelzéssel azzal kapcsolatban, hogy eltérő forgalmi renddel fognak találkozni a közlekedők (7. ábra).

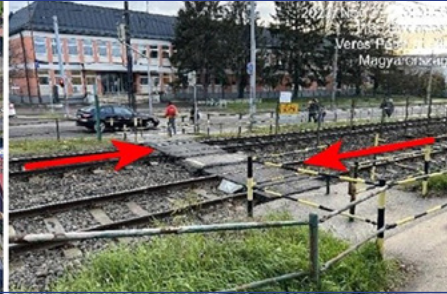
## 8. ábra: Veres Péter út/ Jókai Mór utca – B3 helyszín (Google Térkép és saját felvétel)

A B3 helyszín (Veres Péter út/ Jókai Mór utca) nyílt vonalon található szintbeni gyalogos átjáró. A pálya egyik oldalán kertvárosi rész, míg a másikon kiszolgáló egységek és lakóövezetek találhatóak. A gyalogos forgalom itt többnyire csak a kertvárosba érkező és az onnan induló gyalogosokat jelenti. A labirintkorlátokon keresztül léphetnek be az átjáróba, amelynek vonalvezetése szokásos kialakítású. Az eltérő forgalmi rendre sem figyelmezteti semmilyen jelzés a közlekedőket (8. ábra).

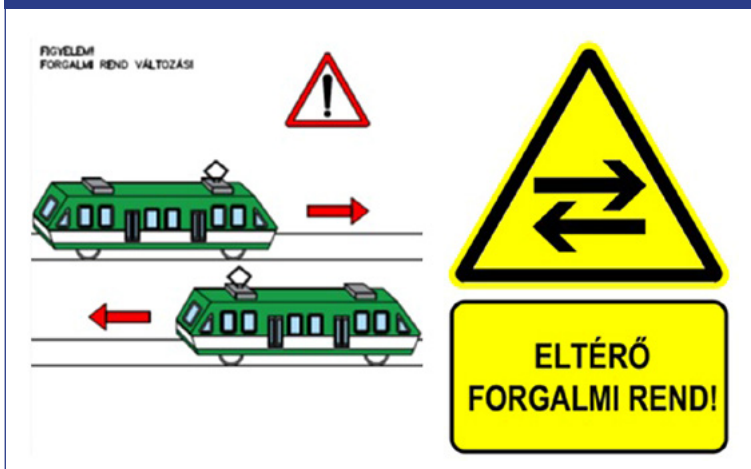
17. ábra: Lehetséges figyelemfelhívó jelzések (saját ábrák)

A megszokottól eltérő közlekedési rendre fel kell hívni az emberek figyelmét az átjárók közelében, külön erre a vonalra érvényes figyelemfelhívó jelzésekkel (17. ábra).

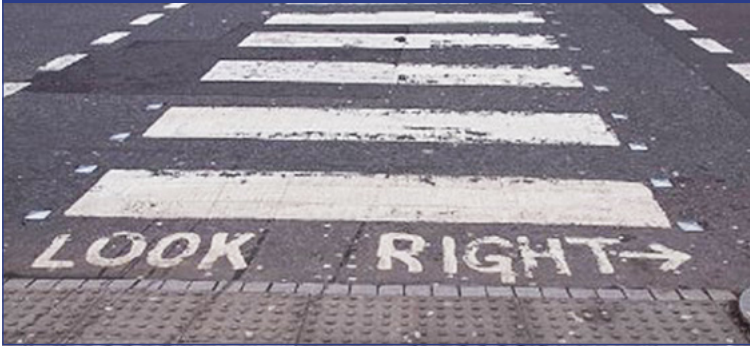
18. ábra: Burkolatjeltek egy angliai gyalogos átkelőhelynél (kép forrása: iStock.com)

További lehetséges intézkedés egyes angliai gyalogos átkelőhelyeknél alkalmazott burkolatjel adaptálása ezekre a vasúti átjárókra. Jobbra mutató nyíllal és NÉZZ JOBBRA felirattal ösztönözni lehetne az átjáróhoz érkező gyalogosokat a megfelelő sorrendben való körültekintésre (18. ábra).
