# A Szombathely 86-87 főutak koncentrikus kétsávos körforgalmának közlekedésbiztonsági tapasztalatai

### The dilemma: to paint or not to paint on the circuit? Traffic safety experiences of the concentric two-lane roundabout on Szombathely main roads 86-87

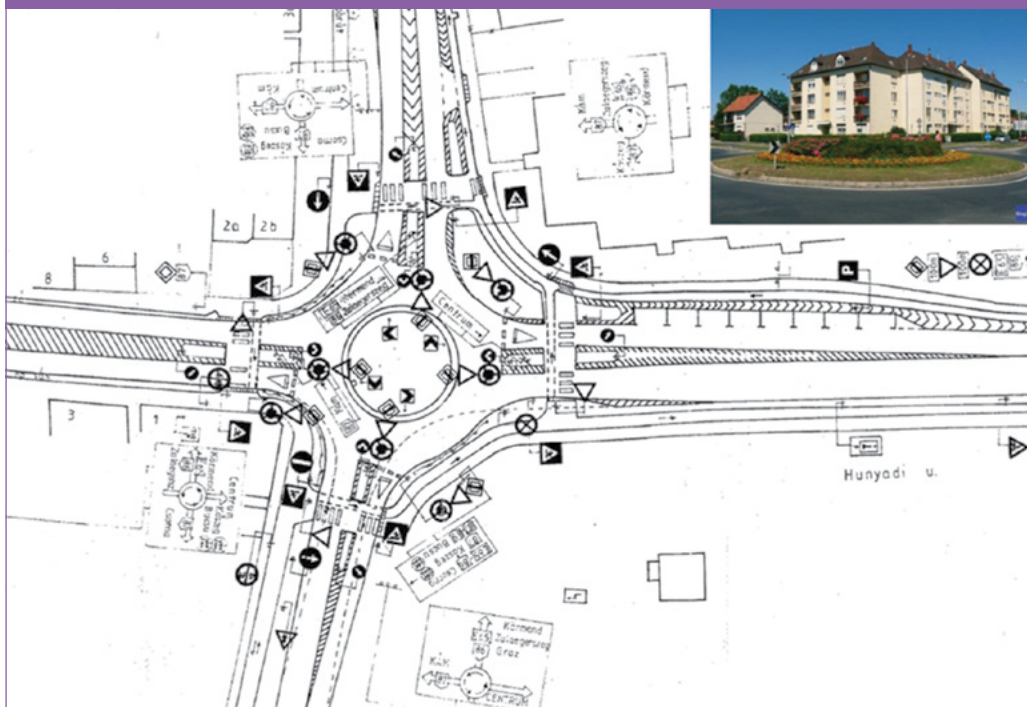
helyén elférő, minimális burkolati korrekcióval kialakított kissugarú körforgalom a Hunyadi János – Szent Gellért utca – Szőlős utca – Csaba utca csomópontjában (2. ábra).

## 2. ábra: Szombathely, Hunyadi J. – Szent Gellért u. – Szőlős u. – Csaba u. körforgalmú csomópont

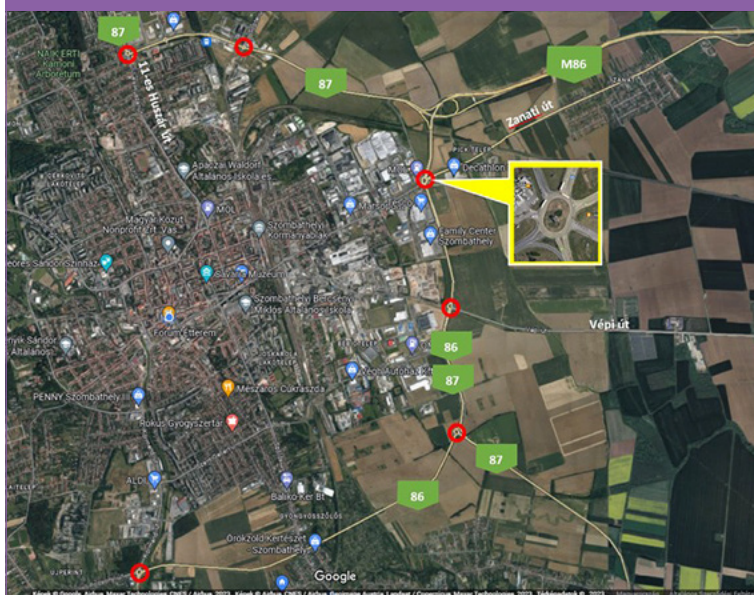
4. ábra: Szombathely, elkerülő út szerepe az országos közúthálózatban

Szombathely város elkerülő útja több szakaszban, ütemezetten valósult meg. A közúti járműforgalom, azon belül is a nehéz-tehergépjármű forgalom arányának növekedésével a városon átmenő országos közutak (86., 87. és 89. számú főutak) folyamatosan szorultak ki a városból. A 4. ábra szemlélteti a szombathelyi elkerülő út országos közúthálózati jelentőségét. Az ábra piros körei körforgalmú csomópontokat jelölnek külön kiemelve a vizsgált hétágú Zanati úti körforgalmat.

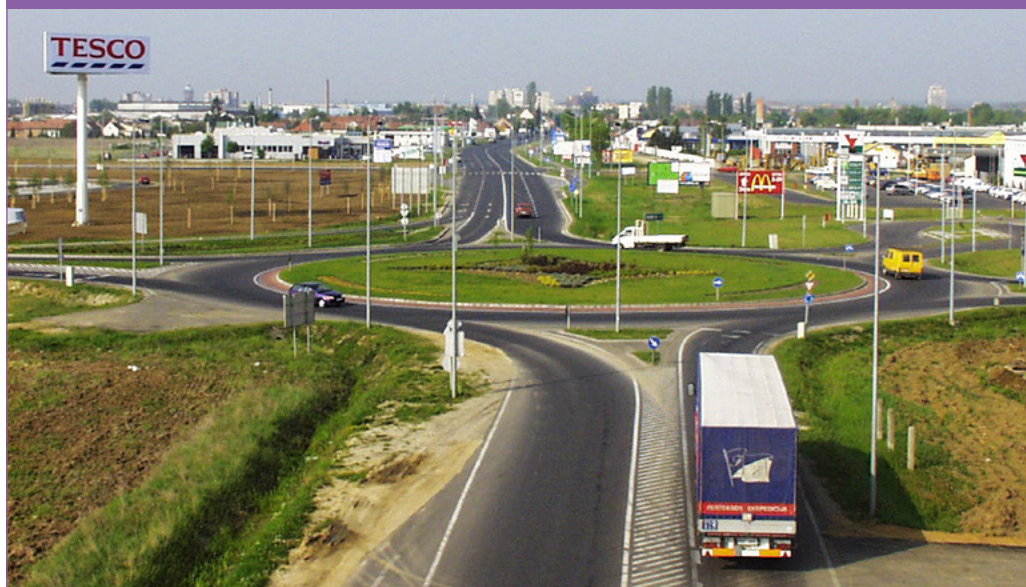
**6. ábra: Ilyen volt: A hatágú (5+1) Szombathely, Zanati úti körforgalom az üzemanyagtöltő állomás megépítése után**

pont hatágú (5+1) körforgalommá történő átépítése. A hatodik ágat a későbbiekben beépítendő terület szervízútja jelentette. Ekkor a körforgalom még egysávos volt (6. ábra).

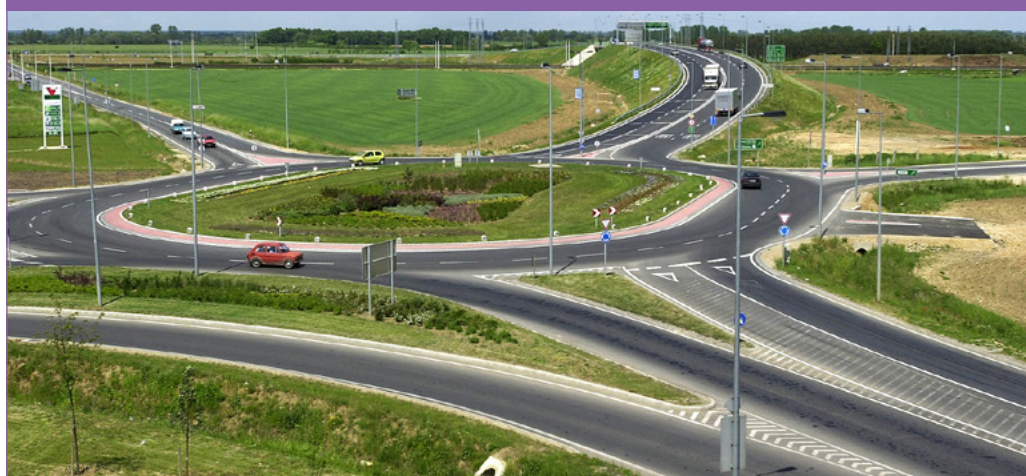
**7. ábra: Ilyen lett: A hétágú Szombathely, Zanati úti körforgalom a 86. számú Zanat elkerülő út megépítése után**

A 86. számú főút Zanat elkerülő szakaszának átadásával a körforgalom elnyerte jelenlegi formáját. A körforgalom átépítésével a csomóponti ágak száma hatról hétre növekedett (7. ábra).

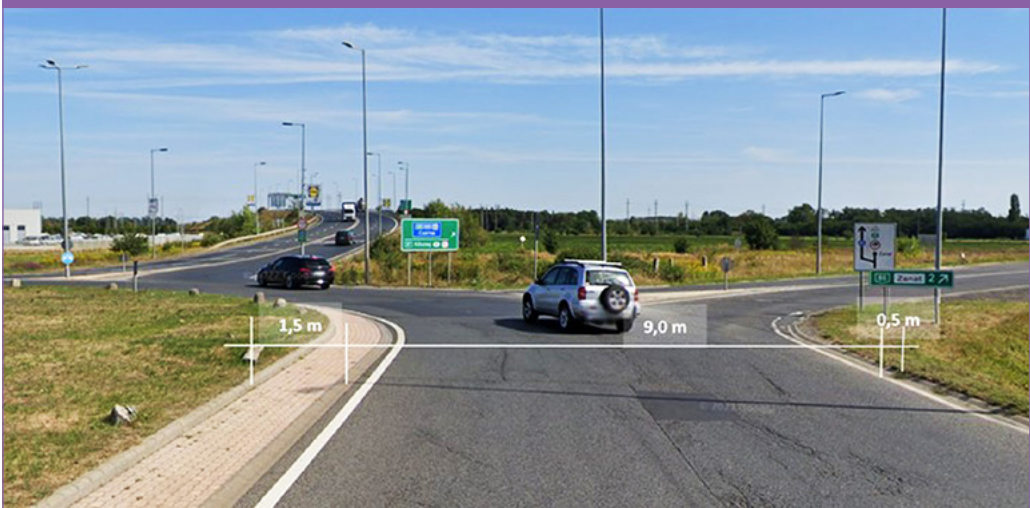
9. ábra: A körpálya keresztmetszeti kialakítása

A körpálya (9. ábra):

- szélessége (SZ): 9,0 m+50 cm biztonsági sáv,
- forgalmi sávok száma: 2 db
- forgalmi sávok szélessége: 4,5 m

A járható gyűrű (gy): 1,5 m,

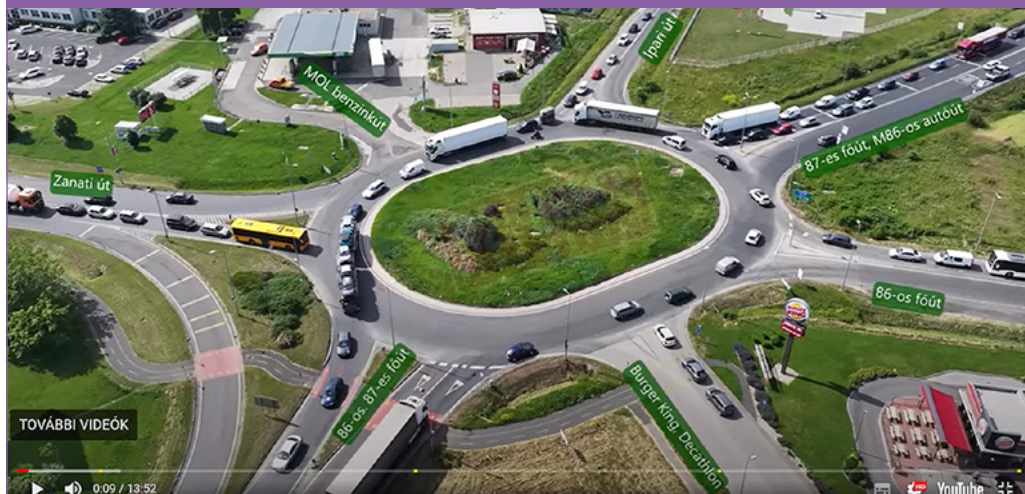
10. ábra: Forgalomlefolrás a körforgalomban

A világhálón elérhető videófelvételen [4] jól látható, hogy a széles burkolatfelület ellenére a körpálya tulajdonképpen egysávosként működik. A 86-87 számú főutak kétsávos bevezetésein – különösen az északi irányból a felüljárón érkező forgalom – használja a belső forgalmi sávot is. A legtöbb becsatlakozó csomóponti ágon torlódás tapasztalható: műszakváltáskor különösen az Ipari úton, reggeli és

délutáni csúcsidőben a 86-87 számú főúton és a Zanati úton a mindkét irányban (10. ábra).

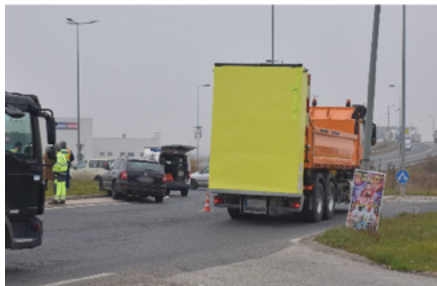
| Konfliktusterület | Probléma | |
|---|---|---|
| körpálya | Az egymás melletti elhaladáskor a nagyméretű jármű (kamion, vagy autóbusz) a holt terében közlekedő járművet nem érzékeli, mely oldalirányú ütközésekhez vezet. | |

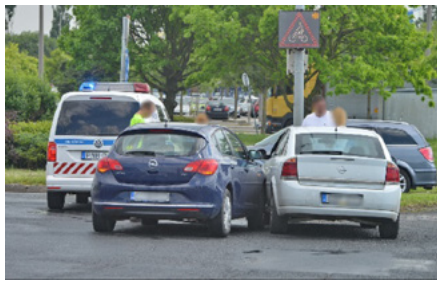
| Konfliktusterület | Probléma | |
|---|---|---|
| Körmend irányába történő kilépés a 86-87 számú főutak D-i csomóponti ágán | Gyakori a <b>belső „sávból” történő kihajtás a körpályáról</b> , mely jármű konfliktusba kerül a körpályán tovább haladóval. | |

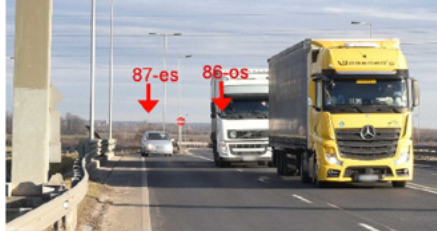
| Konfliktusterület | Probléma | |
|---|---|---|
| kétsávos bevezető szakasz (körforgalom előtt, különösen kritikus a 86-87 számú főutak É-K-i csomóponti ága) | A 86 sz. főútról érkezők a külső sávba akarnak besorolni, de a külső sávba becsatlakozó 87 sz. főúton a holtterben haladó járművet nem érzékelik, vagy egyszerűen <b>nem tartják be a sávváltás szabályait</b> ezért oldalirányban ütköznek. | |
