AZ ÁRAMSZOLGÁLTATÁST VESZÉLYEZTETŐ SZÉLSŐSÉGES TÉLI IDŐJÁRÁSI HELYZETEK

EXTREME WINTER WEATHER CONDITIONS THAT THREATEN THE POWER SUPPLY

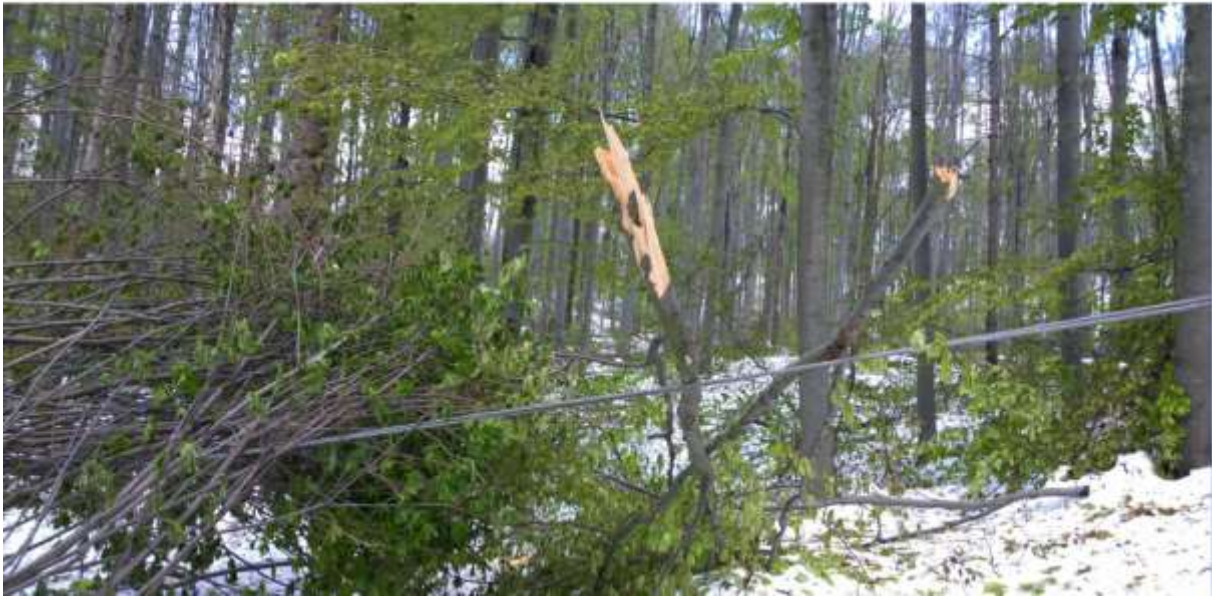
5. ábra. Villanyvezetékre szakadt ágak a Bükkben. (Molnár Zsófia felvétele). A képen jól látható, hogy a nagy a havazás már leveles állapotban érte a fákat.

A másik meghatározó tényező az volt, hogy a fákon megjelenő levelek nagyságrenddel megnövelték a hó lehetséges tapadási felületét. A legtöbb csapadék a Bükkben és a Mátrában hullott 40-50 cm vastag hóréteget hozva létre. Becsülhetően itt egy átlagos méretű fára 1000-3000 kg-ot is meghaladó tömegű hó tapadt meg, ami ágtörésekhez, fakidőlésekhez vezetett. Az áramszolgáltatók beszámolóí szerint a tömeges vezetékszakadásokat alapvetően a faradólések okozták. Kritikus helyzet állt elő a Bükkben és a Mátrában ahol a hegyi települések megközelíthetlenné váltak és egész vezetékszakaszok rongálódtak meg súlyosan (**5. ábra**). Nagyszámú vezetékszakadás volt a dunántúli és az az alföldi megyékben is, annak ellenére, hogy ott a csapadék mennyisége a legtöbb helyen nem haladta meg a 25 mm-t és a hőmérséklet nem ment tartósan fagypont alá. A levelekre rátapadó hó azonban itt is megtörte az ágakat, amelyek az erősödő északi szélben a vezetékekre estek. Mindezt alátámasztják a helyi áramszolgáltatók hibajelentései is: a vezetékekre hulló ágak miatti hibák számához képest elenyésző volt a spontán vezetékszakadások száma. Hasonlóan jelentős fennakadások voltak a közlekedésben is, elsősorban az utakra dőlt ágak miatt.

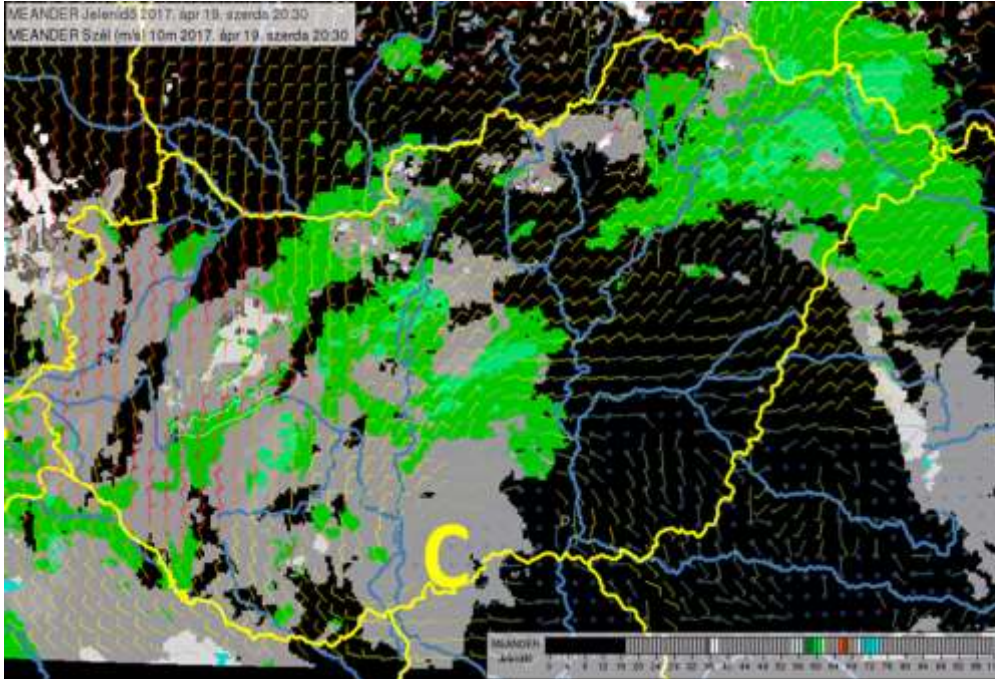
7. ábra. A 10 m magasságban fújó szél és a csapadék eloszlása a MEANDER nowcasting rendszer analízise alapján 2017.április 19. 20:30 UTC-kor. A zöldes színű területek az esős, a szürkés árnyalati területek a havas és vizes-havas térségeket mutatják. A C betű a ciklon centrumát jelöli.

A csapadék halmazállapotának meghatározására az OMSZ nowcasting (analízis és ultrarövidtávú előrejelző) rendszerének segítségével történt. Az analízisből látható, hogy az ország felett átvonuló ciklon hátoldalán az erős széllel együtt hullott hó, illetve az északi középhegységben folyamatosan hó esett (**7. ábra**). A havazás az esti órákban az Alföldön is meghatározóvá vált és a levelekre hulló hó és az erős szél ott is nagy területen kiváltotta a vezetékszakadásokat.

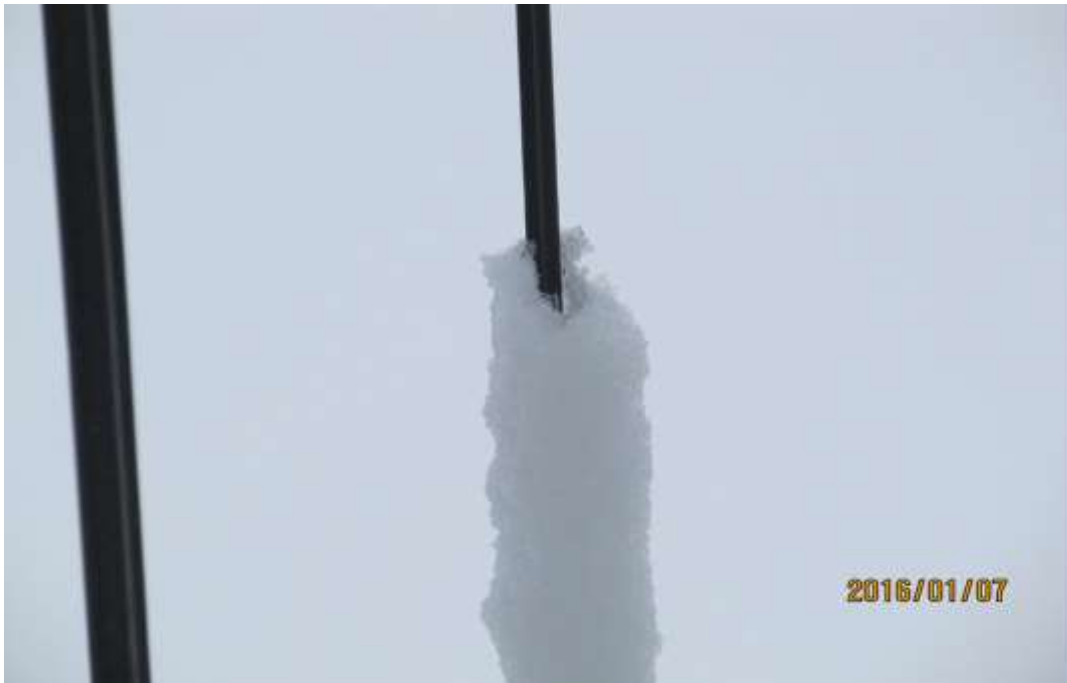
8. ábra. A vezetékekre tapadó jég és hó, amely háromszorosára növelte a vezeték csapadékfelfogó felületét. (DÉMÁSZ által készített fénykép).

A 2016. január 6-i ónos eső jelentős károkat okozott a déli és középső országrész infrastruktúrájában, elsősorban a távvezeték-hálózatban. A nagyszámú vezeték szakadás háttérében a vegyes halmazállapotú csapadék állt: először ónos eső fagyott az ágakra és vezetékekre, majd az így kialakult jégrétegre hullott a vizes hó, amely könnyen hozzá tudott fagyni a jeges alapra és ott fel tudott halmozódni (**8. ábra**).

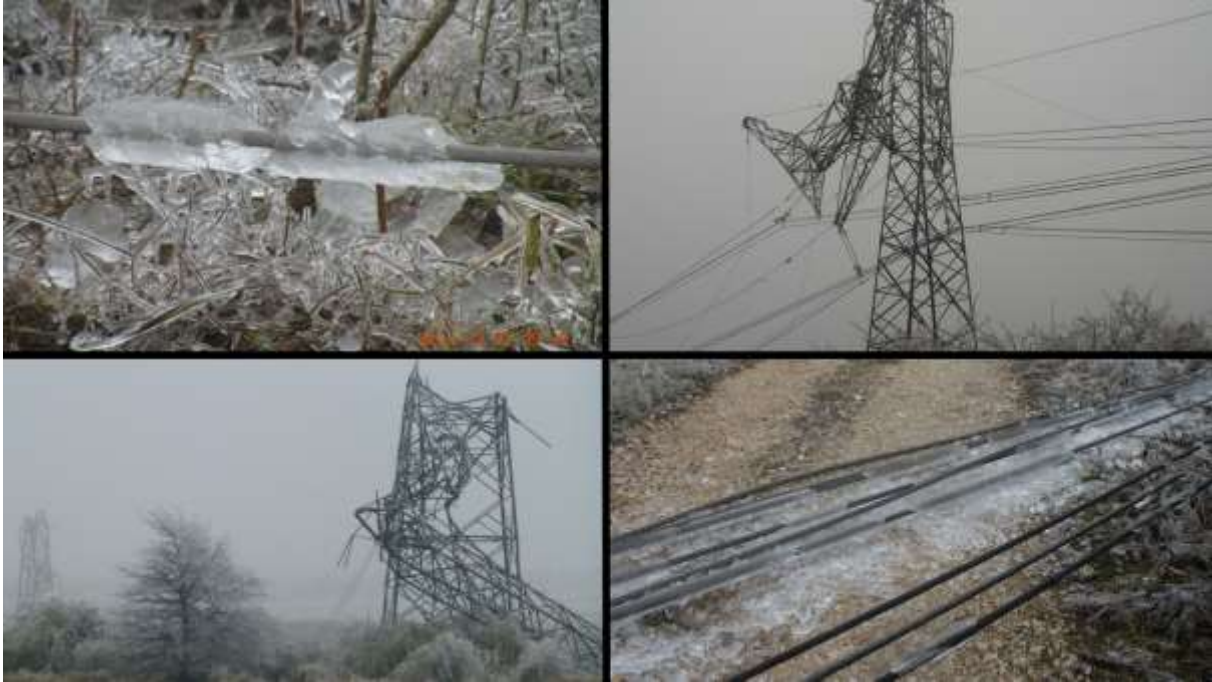
11. ábra. Az ónos eső okozta jéglerakódás, illetve a helyenként 6 tonna plusz teher alatt összeroskadt tartóoszlopok Gödöllő térségében. (MAVIR felvételei).

károk azokon a területeken voltak, ahol a mérések és számítások alapján jelentős mennyiségű, 30 mm-t meghaladó ónos eső hullott. A számítások alapján azonban a závorszerű csapadékból sokfelé 30-40 mm, a Gödöllői-dombságban **helyenként 50 mm ónos eső is esett 36 óra leforgása alatt!** Óriási károk keletkeztek a természetben és az emberi létesítményekben egyaránt. Az érintett területeken erdőségek mentek tönkre és az ónos esőt megsínylette az országos elektromos gerinchálózat is. Egy nagyfeszültségű tartóoszlopnál kb. 3-4 tonna többletterhelést okozhatott a ráfagyás, amelyhez hozzájött a 400 KV-os vezetékek esetén 1 m távolságra jutó kb. 10 kg tömegű ráfagyott jégtömeg többlet, ami két oszlop között újabb 2-3 tonna többletterhelést jelentett. A fentebb bemutatott szétfröccsenéses ráfagyási folyamat olyan hatékonyan működött, hogy helyenként az egy fázishoz tartozó három kábel is egybefagyhatott, kritikusan megnövelve az ónos eső tapadási felületét. Ezt a nagyfokú terhelést nem bírták el a tartóoszlopok és közülük számos összeomlott (**11. ábra**). Hasonlóan óriási károk keletkeztek a 20 KV-os vezetékrendszerben, főként az erdős területeken tarvágáshoz hasonlítható fakidőlések következtében.
