**Katasztrófák Csökkentésének  
Világnapja**  
Nemzetközi tudományos konferencia  
2023. november 30.

# Tűzvédelmi megoldások és azok védelmi képességeinek vizsgálata

# Tölgyfa égésének vizsgálata természetes és égéskésleltetett állapotban

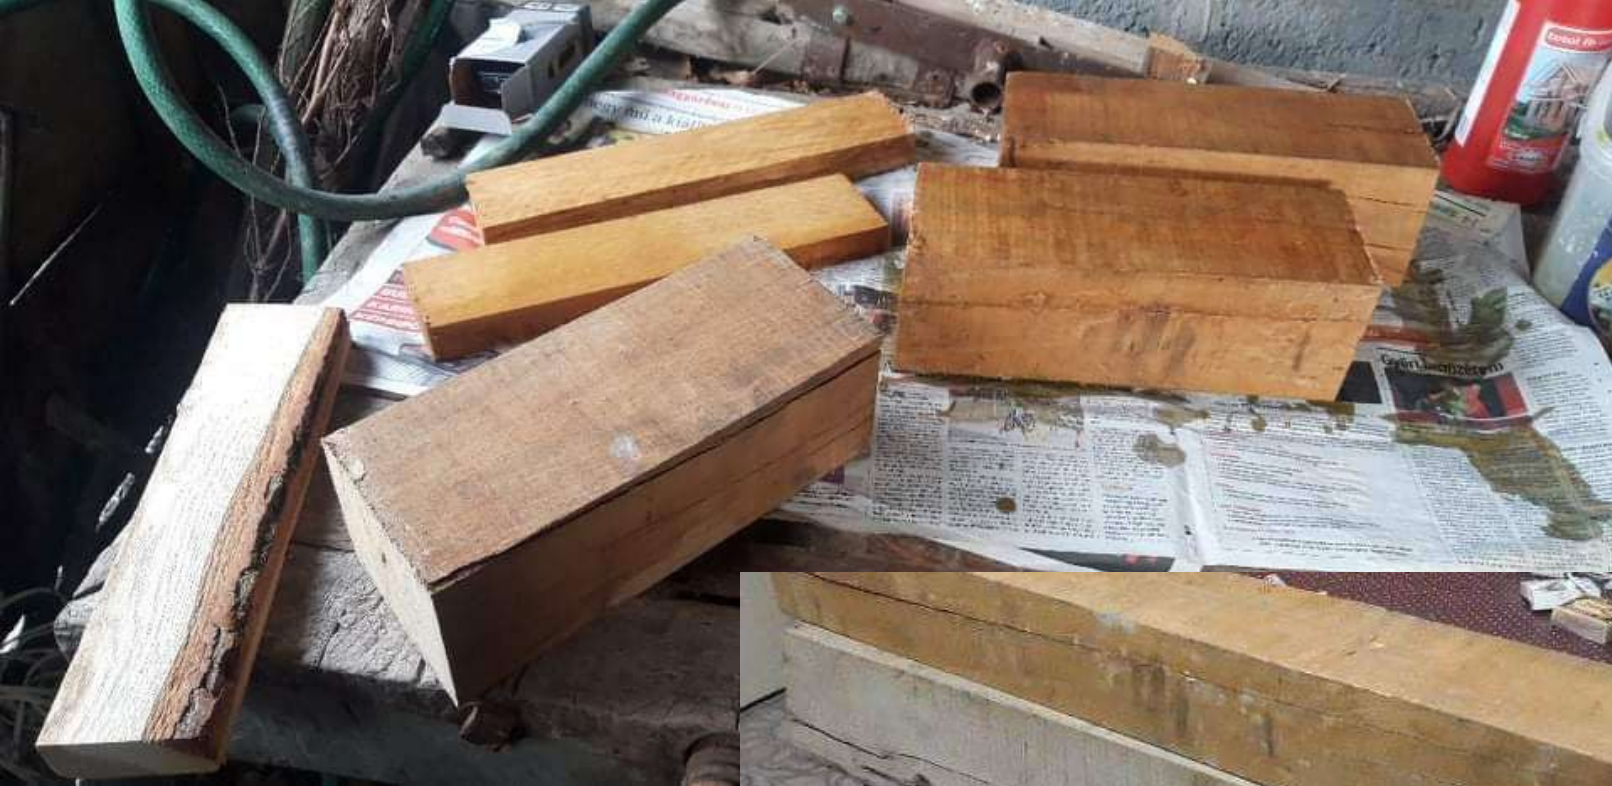
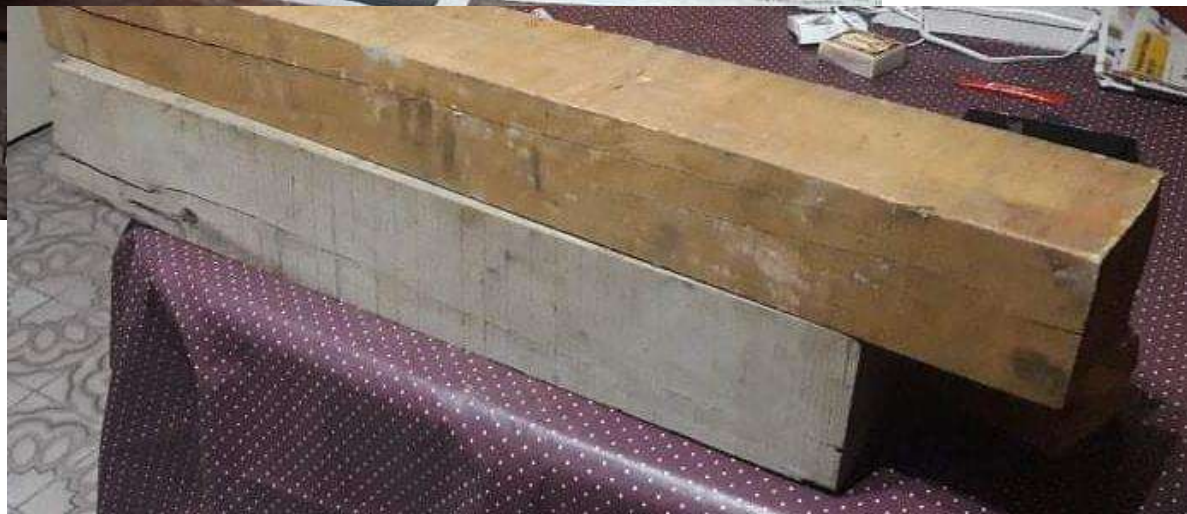
- 3 db 12x10cm-es, 30 centiméter hosszúságú tölgyfagerenda
- 3 db 8x2,5cm-es, 34 centiméter hosszúsága tölgyfapalló
- 1 literes, Magyarországon forgalomban lévő égéskésleltető festék (Kemikál Tetol FB)
- Biztosításhoz: 1 db 6 kg-os tűzoltó készülék és 100 liternyi oltóvíz
- 1 db nedvességmérő (TROTEC)
- 1 db hőkamera (SCOTT)
- 1 db stopper
- 1 db gázperzselő 11,5 kg-s Propán-bután gázpalackkal
- 1 db öntvényvas fürdőkád a fa égetéséhez

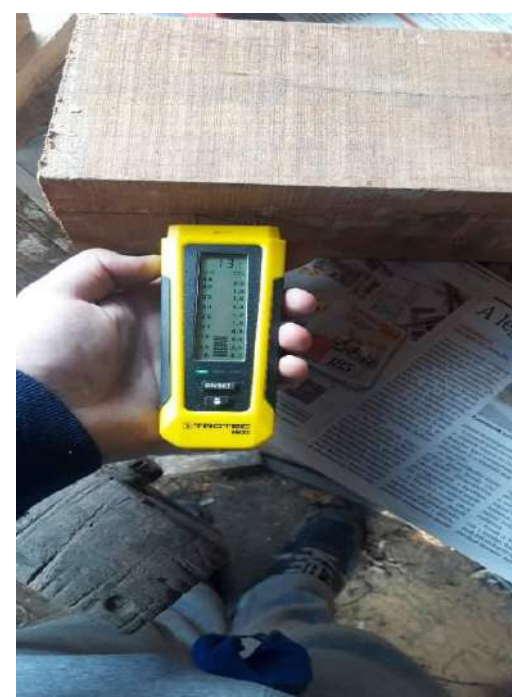
Az égéskésleltető festékekkel a faanyagokat kezelése.

**A gyártói előírás szerint**, a legmegfelelőbb tűz elleni védelemhez:

**12 alkalommal** szükséges a festékekkel való kezelés, két festés **között minimum 4 órának** el kell telnie jól szellőző helyen,

a faanyag nedvességtartalma nem lehet **15 térfogatszázaléknál** alacsonyabb.

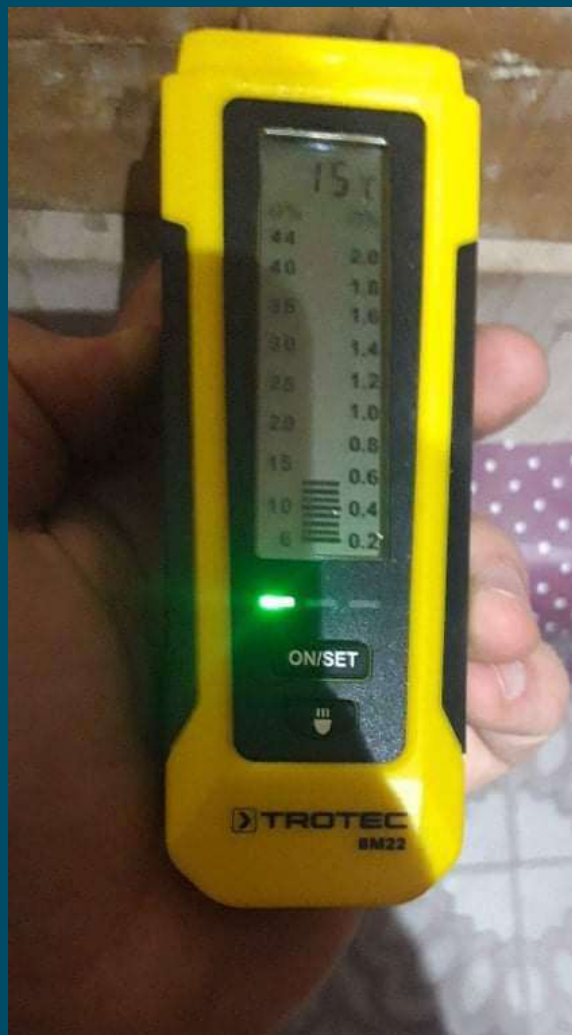
# A kísérlet során a faanyagok kezelése az alábbiak szerint történt:

1 db 12x10cm-es 30 cm-es tölgyfadarab natúr állapotban **(kb. 14%)**

1 db 12x10cm-es 30 cm-es tölgyfadarab 6-szor kezelve

1 db 12x10cm-es 30 cm-es tölgyfadarab 12-szer kezelve

1 db 8x2,5cm-es 34 cm-es tölgyfapalló natúr állapotban **(kb. 11%)**

1 db 8x2,5 cm-es 34 cm-es tölgyfapalló 6-szor kezelve

1 db 8x2,5 cm-es 34 cm-es tölgyfapalló 12-szer kezelve

Az előírt 14 napos száradási folyamat (beépítésre vonatkozik) megtartásra került.

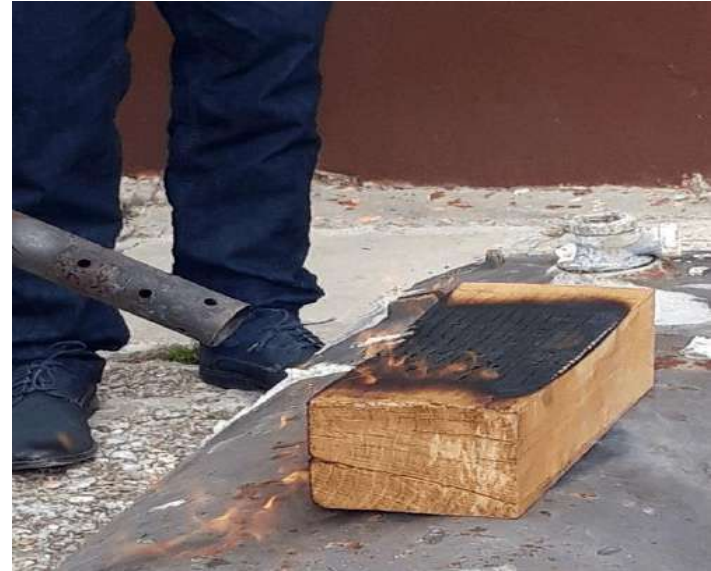
1. A faanyagok külön-külön, 60 másodperces (intenzív) előégetésnek lettek alávetve
  2. Ez után a keletkezett sérülések, beégések mértéke és az esetleges keresztmetszet csökkenés került vizsgálat alá
  3. A méréseket követően további intenzív **120** másodperces égetés
- Összesen** mindegyik faanyag **180 mp**-ig volt kitéve közvetlenül a hőhatásnak

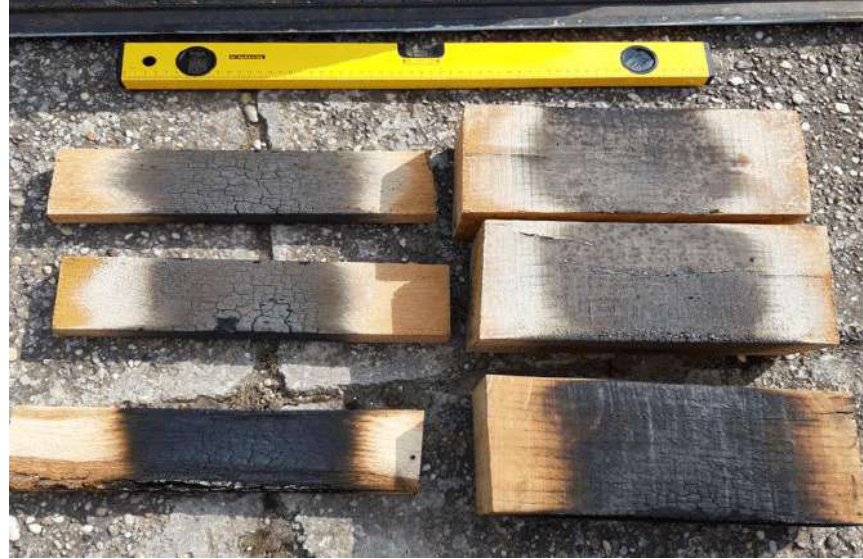
A kezelt és a natúr tölgyfán markáns különbség látható. Első sorban a natúr palló és 12x10cm-es tölgyfa, másodikban a 6x kezelt palló és a 12x10cm, a harmadik sorban 12x palló és a 12x10cm tölgyfa látható.

Az alsó sorban lévő tölgyfák jobban elszenesedtek, mint az égéskésleltetővel kezelték. **Tapasztalat**, hogy a kezelt tölgyfák is képesek a lánggal égésre, amíg a gyújtóforrás jelen van, majd kb. 1 mp alatt ez megszűnik. A **nem kezelt** tölgyfadarabokon csak kb. 10 másodperc befejeztével szűnt meg.

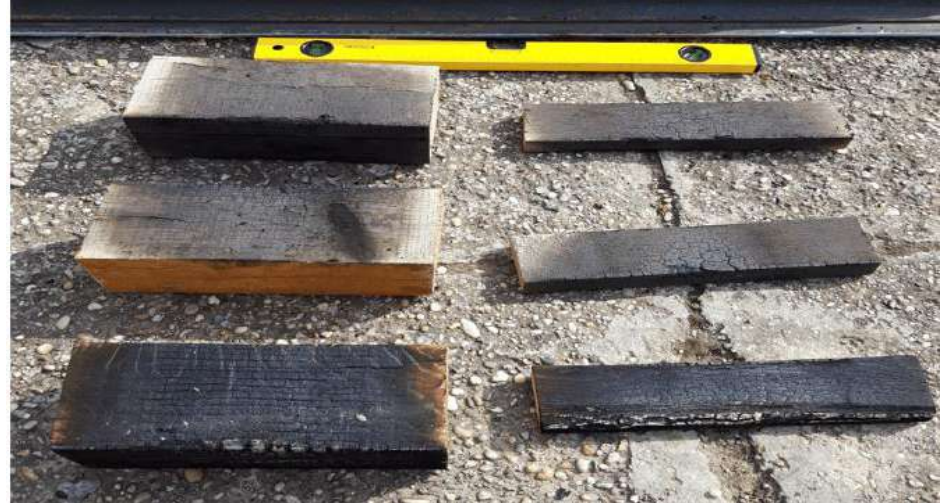
Beégések, keresztmetszet csökkenés a nem kezelt tölgyfákon volt tapasztalható. A kezelt tölgyfákon többnyire felületi sérülés keletkezett.

Össz. 180 mp-es égetést követően, **10 mp-el később mérve:**

Méret:	Mért hőmérséklet
12x10cm natúr	300-320 C°
12x10cm 6x kezelt	210-230 C°
12x10cm 12x kezelt	160-180 C°
8x2,5cm natúr	340-370 C°
8x2,5cm 6x kezelt	260-280 C°
8x2,5cm 12x kezelt	220-245 C°
