A POLGÁRI REPÜLŐGÉPEK EGYES TŰZBIZTONSÁGI KÉRDÉSEI

CERTAIN ISSUES OF FIRE PROTECTION OF CIVIL AIRCRAFTS

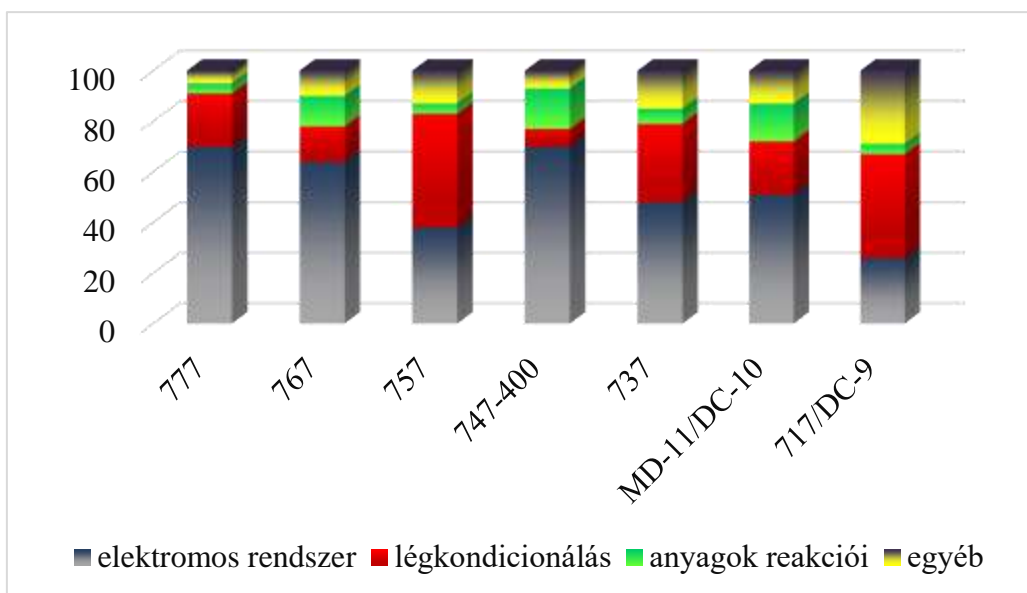
1. ábra: A Boeing-repülőgéptípusok nyomás alatt álló területein jelentkezett füstképződéssel járó eseményeket kiváltó okok százalékos megoszlása 1992 novembere és 2000 júliusa között [3]

A fenti felsorolásból látható, hogy az elektromos rendszerek potenciális gyújtóforrások. Erre a megállapításra jutott egy, a Boeing által készített tanulmány is. Az ez alapján összeállított 1. ábrán ismertetett adatokból is kitűnik, hogy a Boeing repülőgépeken bekövetkező füstképződést eredményező esetek döntő többsége elektromos eredetű volt. [2]

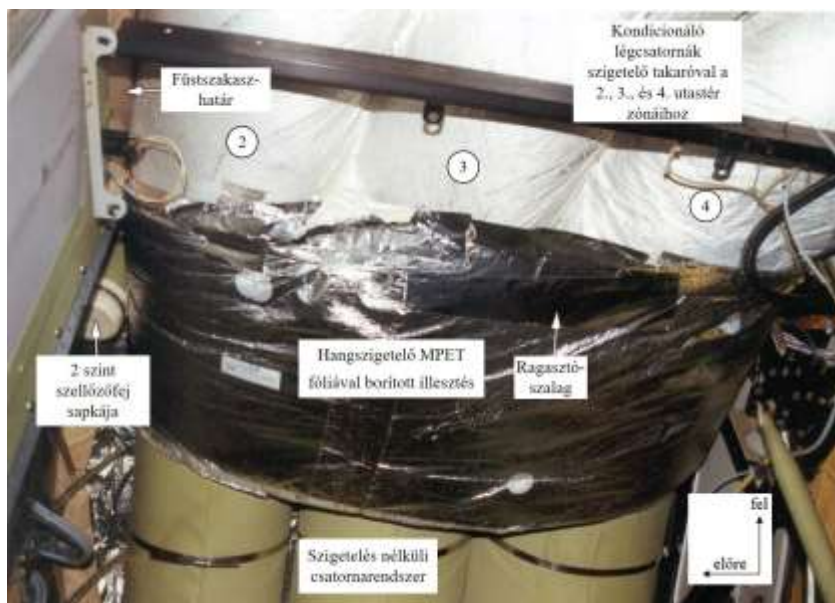
1. **ábra:** MPET hangszigetelő fóliaborítással fedett illesztés⁴

A fedélzeti tüzek okozta légi katasztrófák megelőzésére tett erőfeszítéseknek igen nagy lökést adott Swissair MD-11-es típusú gépén 1998. szeptember 2-án bekövetkezett tüzeset, amelynek során a rosszul bekötött villamos vezetékek zárlata okozott tüzet a nem megfelelő műanyag szigetelő anyag miatt. Ugyanis a repülőgépen használt hangszigetelő fóliaborítás anyagául szolgáló, fémfilmmel bevont polietilén-tereftalát (MPET) gyúlékony volt. Ez volt az éghető anyagok legjelentősebb forrása, amely hozzájárult a tűzhez. [8]

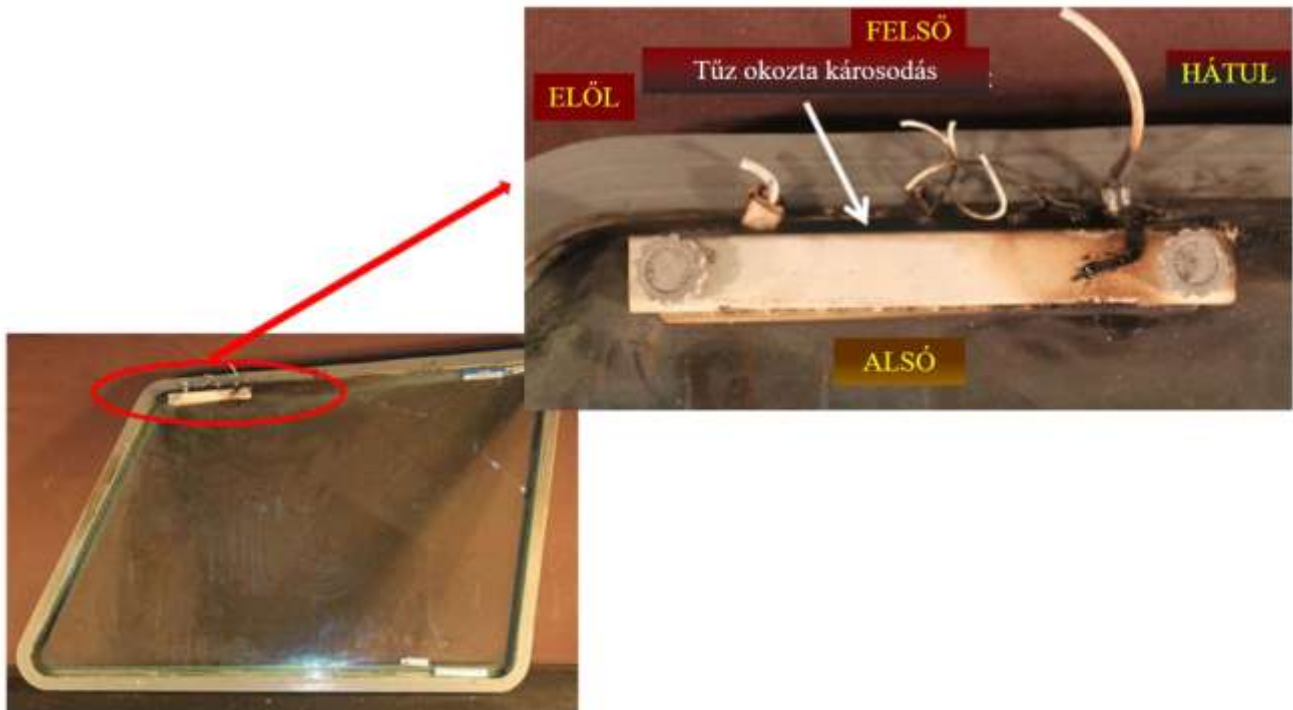
4. ábra: A szélvédő fűtési rendszerén keletkezett ív nyomai⁵

Az eset kapcsán a légiutas-kísérők megjegyezték, hogy semmiféle figyelmeztető jelzést nem láttak. A szélvédő utólagos vizsgálata a szigetelés öregedésének jeleit tárta fel, azonban a vizsgálat szerint ez nem járultak hozzá a meghibásodáshoz. A tűzveszélyt a szélvédő szegélye alatt elhelyezkedő fűtőszál csatlakozása idézte elő. Amint a 4. számú ábrán látható. A vezeték ezen a területen megolvadt, ami jelzi, hogy a szélvédő fűtési rendszerének ezen részén ív keletkezett. [11]

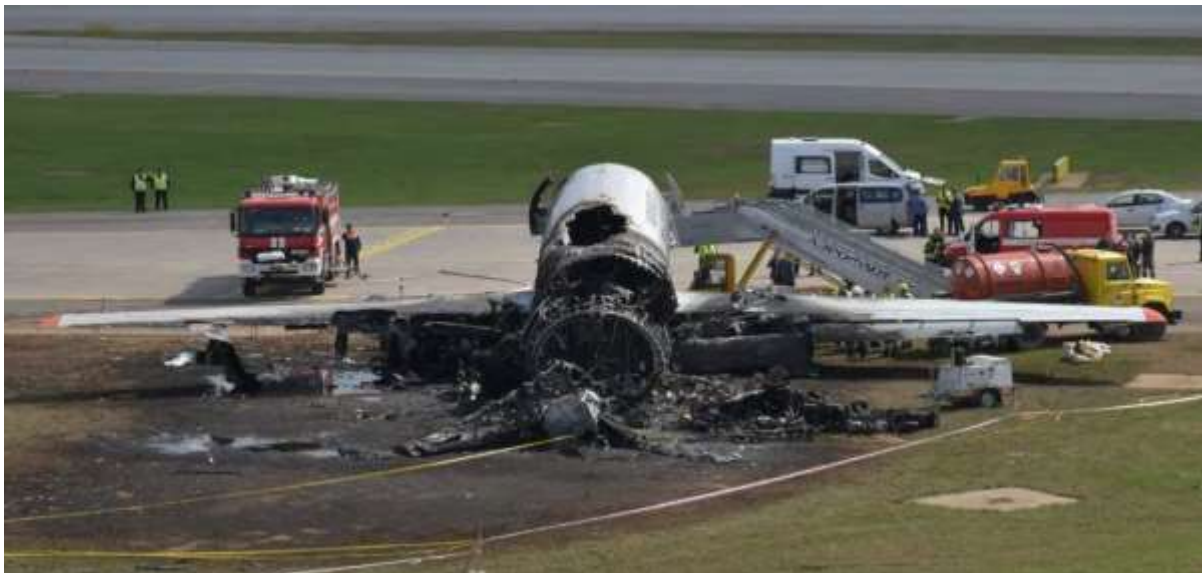
1. kép: Az RRJ-95B gép szárny mögötti részének károsodása hátulnézetből [15]

A felszállás után nem sokkal, emelkedés közben mintegy 3000 m-es magasságban a gépet érő villámcsapás nem okozott, komoly műszaki problémát, így a személyzet a visszatérés mellett döntött. A gép össztömege 42600 kg-t tett ki, amely 1600 kg-mal meghaladta a maximális megengedett leszálló tömeget. Az első két sikertelen földet érést követő harmadik próbálkozás alkalmával a fő futóművet rögzítő csap a megengedettnél erőteljesebb függőleges ütéstől károsodott és a gép inentől kezdve már a hajtóműgondolákon és törzsének hátsórészével a kifutópályán súrlódva sodródott a gép. A földet érés helyétől mintegy 130 m-re a kifutópálya tengelyétől balra kisodródó gép a kiömlő üzemanyag miatt kigyulladt. A tűz következtében az acélból és titánötvözetből készült alkatrészek kivételével a gép hátsó traktusa kiégett. A hajtóműveken észlelt hőhatások okozta elváltozások külső tűzhatás eredményezte károsodásra utaltak, amely a kiömlő üzemanyag 1. képen is jól kivehető égésének volt tulajdonítható. [15]

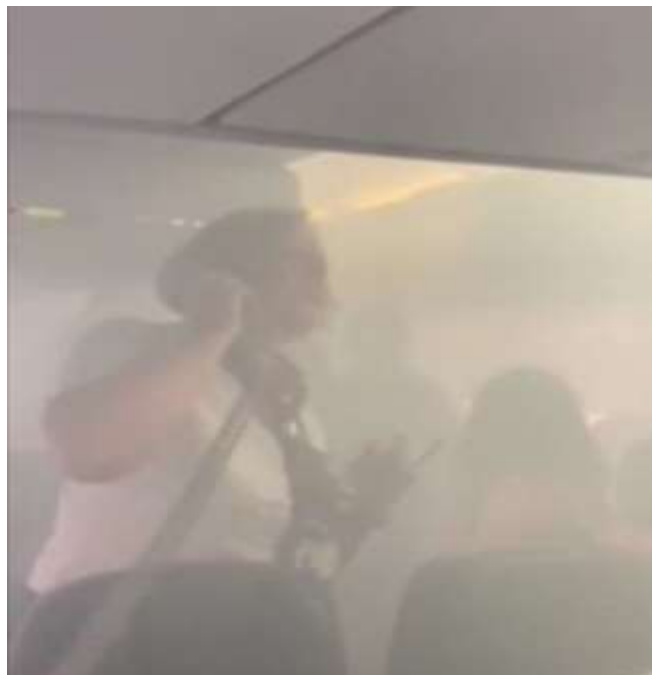
2. kép: Utasteret elárasztó füst láthatóságot csökkentő hatása [28]

A légi járművek belsejében lévő anyagok minősítő vizsgálatokra alapozott megválasztásának köszönhetően a füstfejlesztés jelentős csökkenése ellenére a keletkező tűz okozta pirolízisből vagy égéstermékéből származó mérgező vegyületek szabadulhatnak fel. Ezek az utastér zárt légterében felhalmozódva a láthatóságot jelentős mértékben ronthatják, amint azt a 2 képen is láthatjuk. [29]

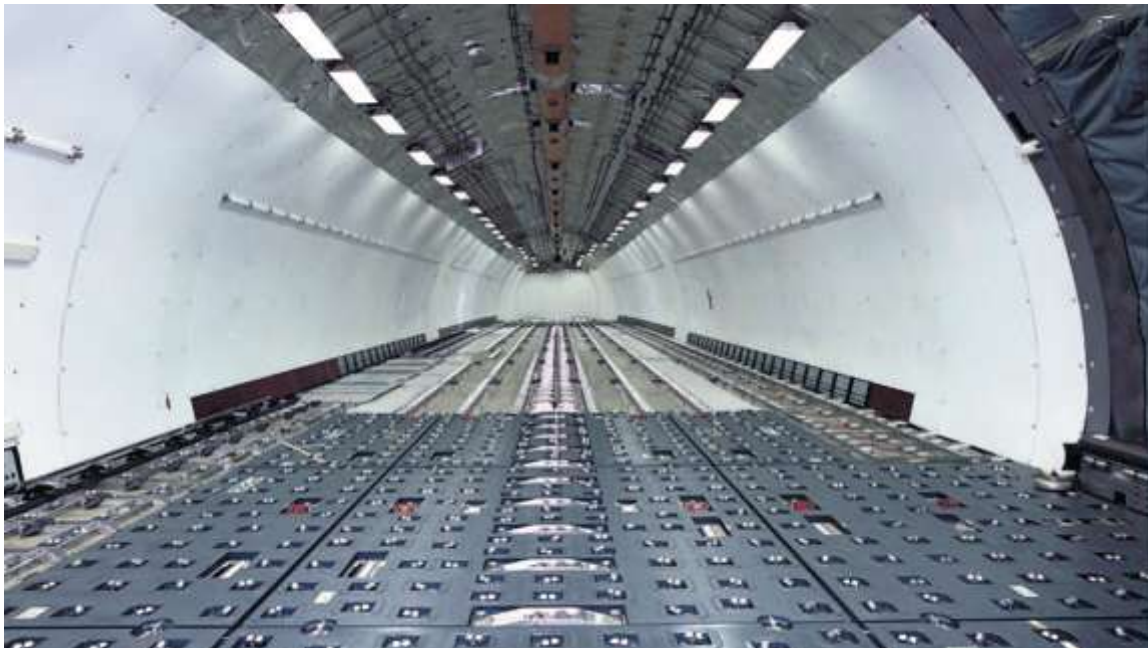
3. kép: A Boeing szállító repülőgép rakterének mennyezetén futó aspirációs tűzjelző csövezésének kialakítása [32]

Ennek köszönhetően a hagyományos pontszerű füstjelzőket integráló megoldásokkal szemben a kezdődő tűz fázisában igen kis mennyiségben jelenlévő füstreszecskeket termelő tüzek sem fognak lappangva fejlődni a tűzjelzés generálásáig. Vagyis nem kell kivárni a tűz kellő kifejlődését kísérő fokozott felhajtó erő ébredéséig, és az általa szállított diszpergált égéstermékeknek az érzékelőhöz sodródásáig eltelt időt. Az ezen típusú rendszer raktérbe építésének vázlatát mutatja a 3. kép.

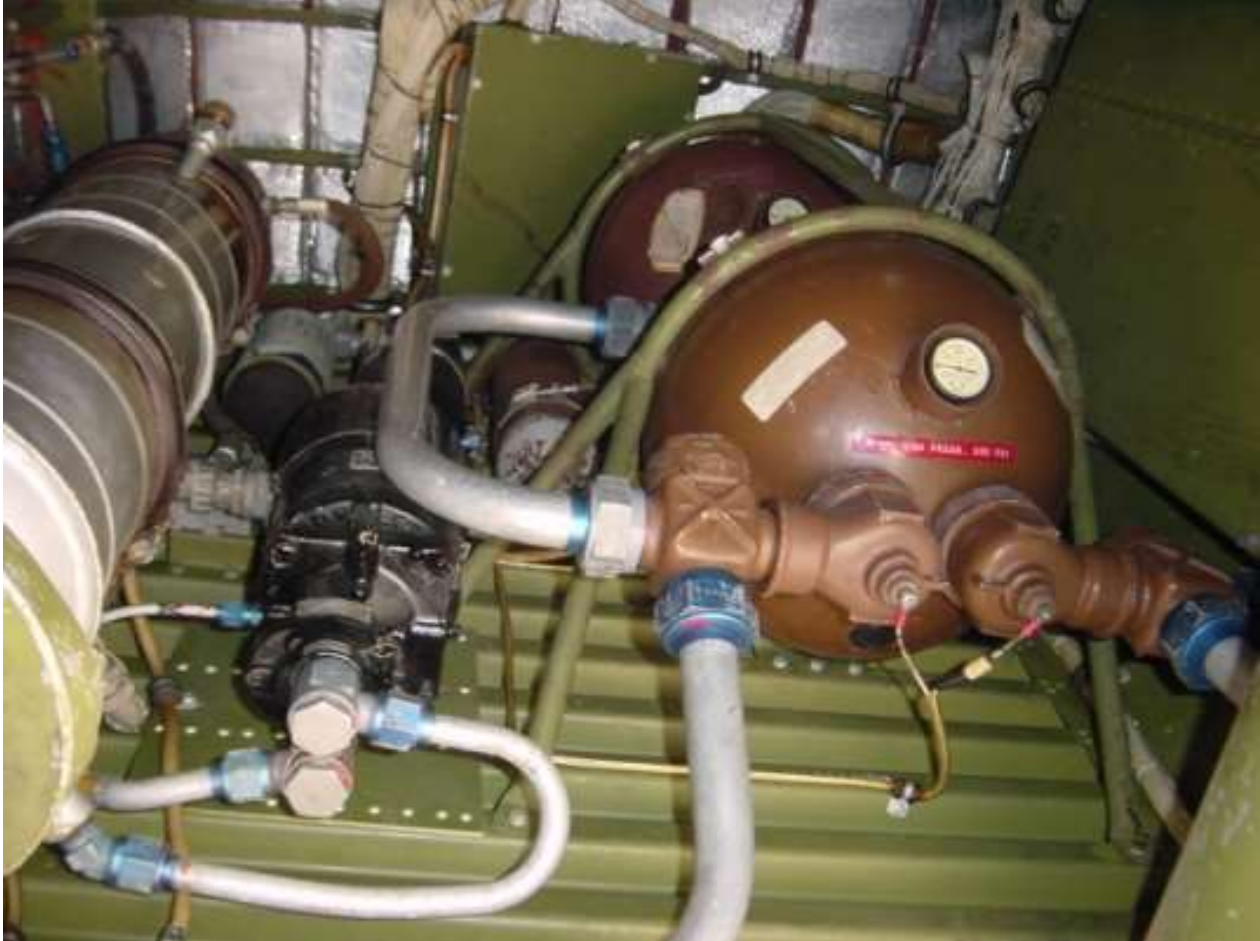
3. kép: Oltóberendezés [34]

A kereskedelmi járatokon négy féle oltóberendezés áll rendelkezésre. A kézi tűzoltó készülékekben Halon 1211 oltóanyag található vagy ezzel egyenértékű oltásteljesítményű oltóanyag. Ennek használatára a légi utaskísérők képzésben részesülnek. Általában a konyhában, keletkezett tüzekeket, vagy akár az utastérben meggyulladt elektronikai eszközöket, kisebb tüzekeket könnyedén el lehet vele oltani.

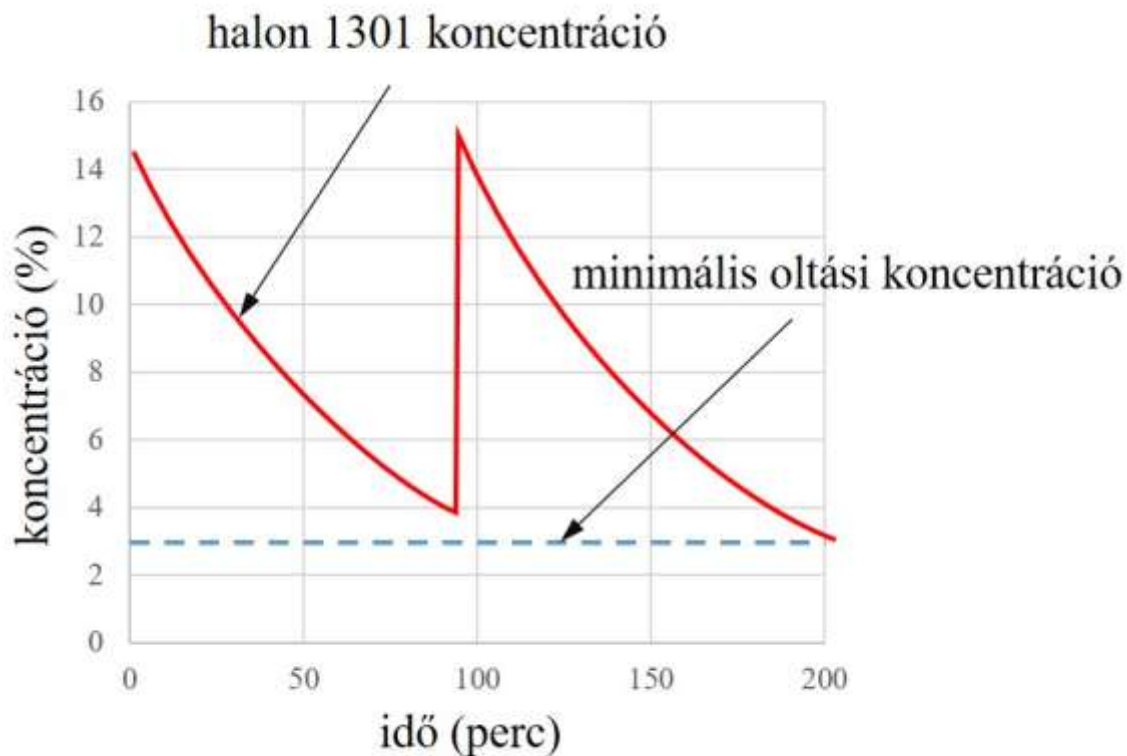
11. ábra: Halonkoncentráció változása egy két tartályos oltó rendszer működése során [32]

Csomagtérben kialakuló tűz esetén a füstérzékelő rendszer jelez a pilótafülkébe, ahonnan a pilóták azonnal inert gázzal tudják elárasztani a rakteret, hogy kiszorítsák onnan az oxigént és így megfékezzék a tüzet. Majd az oltóanyag-koncentrációesés üteméhez igazodva újabb oltóanyagtartály tartalma ürül a raktérbe, mely meggátolja a tűz újraéledését.

A minimálisan szükséges halonkoncentráció fenntartására az oltó rendszer mindaddig fenntartja a hatásonkénti oltóanyag koncentráció szintjét, amíg a repülőgép biztonságos leszállásra sor nem kerül, és az utasokat és a személyzetet evakuálják. Ennek érdekében az első tartály ürítésének időpontja rögzítésre kerül, és a következő ürítéseket a hajózárszemélyzet a pilótafülkében elhelyezett az 5 számú képen bemutatott kezelőpaneljéről vezérelve manuálisan hajtja végre. A további oltóanyagtartályok ürítésének ütemezését a repülőgép eljárási protokolljában rögzítik.

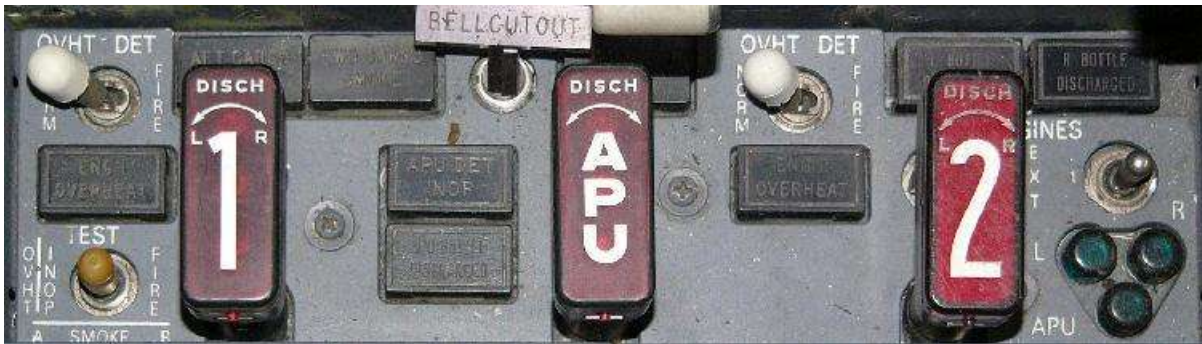
5. kép: A Boeing 737-es oltórendszerének kezelő panelje [35]

Hajtómű oltóberendezése korábban általánosan halon 1301-el volt töltve. Napjainkban már többségében HFC-eket¹³ használnak. Tűz esetén a műszerek jelzéseire hagyatkozva leállítják a meghibásodott hajtóművet és elzárják az üzemanyag ellátását. Ha továbbra is tüzet érzékelnek a kezelőpanel visszajelzése alapján a pilóták, úgy megkezdik az oltást. A mellékhelyiségben az oltás azonban automatikusan működik.

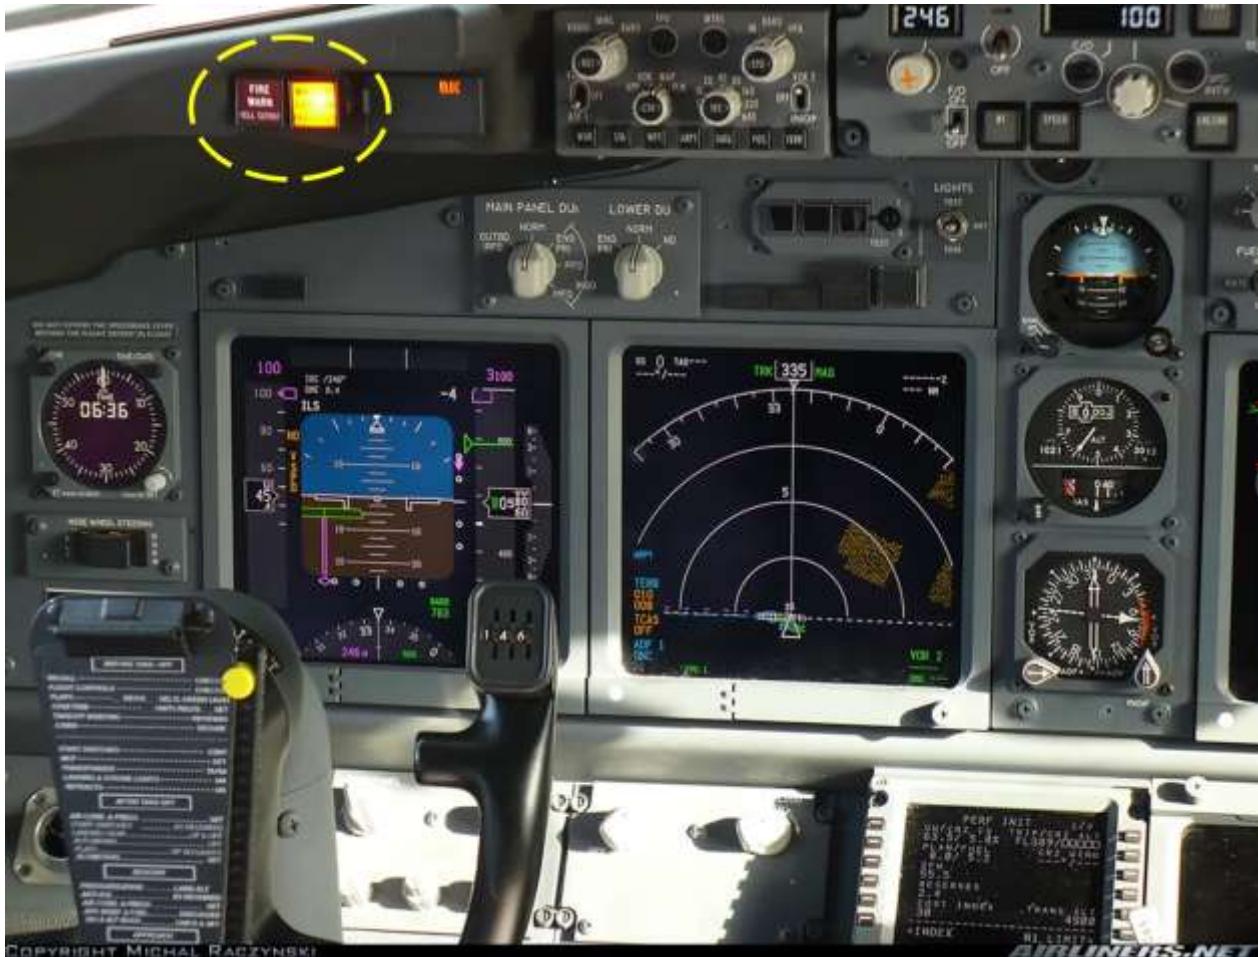
6. kép: Figyelmeztető lámpák [36]

A fentiekben leírt egyszerű technikai mozzanatok egy ennél jóval összetettebb eljárási lépéssorozatot magában foglaló logikai elem integrálása révén valósul meg. Így, ha például a tűz, utazómagasságon az 1-es hajtóműben történik egy Boeing 737-es utasszállítógépen, akkor elsőként felvillan a 6 képen is látható sárga „Master Caution” és egy piros „Fire Warn” jelzés, és az „1”-es hajtómű a tűzoltó berendezésének vészjelzője, egy egyedi hangjelzés kíséretében.

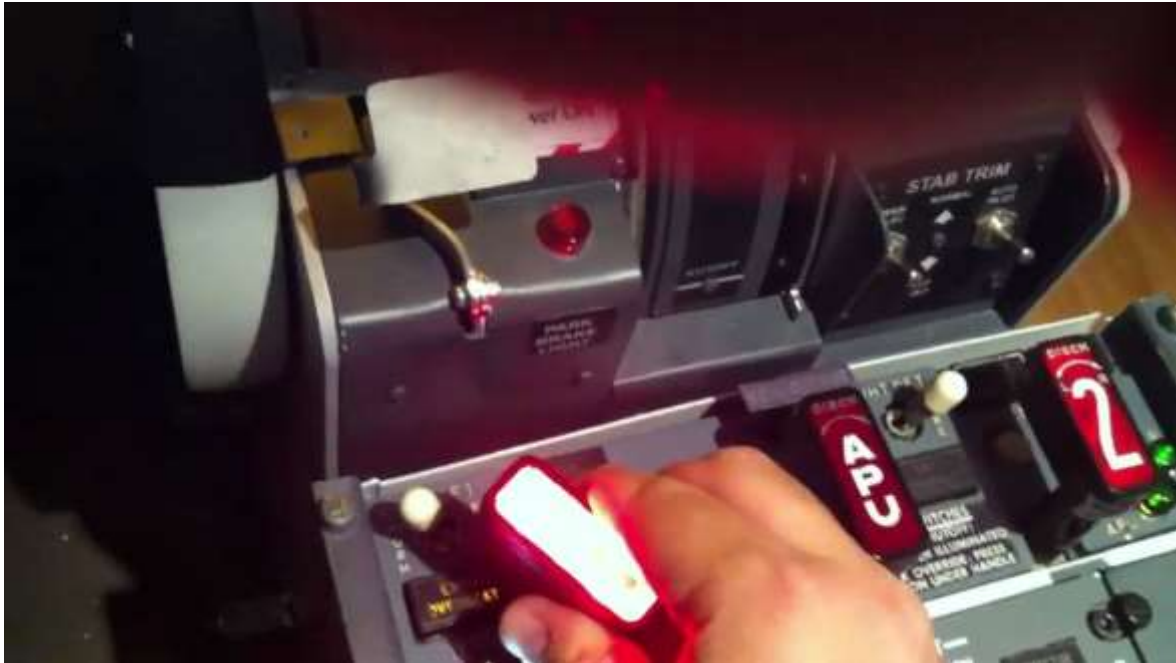
7. kép: Boeing 737 "1"-es hajtómű tűz oltása

A pilótáknak kapkodás nélkül, higgadtan kell megállapítaniuk és egyetérteniük abban, hogy melyik hajtómű gyulladt ki és melyiket fogják leállítani. Meggyőződésük után lekapcsolják a robotpilótát és visszaveszik az irányítást a gép fölött, majd a hibás hajtómű tolóerejét lecsökkentik nullára és elzárják az üzemanyag táplálását. Ezek után megfogják a hajtómű oltóberendezésének pirosan világító fogantyúját felhúzzák, és elfordítják a hajtómű irányába, amint a 7 képen látható. Ha kialszik a fül, akkor sikeresen eloltották a tüzet, ha nem akkor elfordítják a másik irányba is, ekkor a második tartályból is a hajtóműre ürítik az oltóanyagot.
