Megjegyzések a VÉDA rendszerről (két évvel az üzembe helyezés után)

Jankó Domokos

COMMENTS ON THE "VÉDA" SYSTEM - a smart camera network for measuring of speed on the roads - (two years after its implementation)

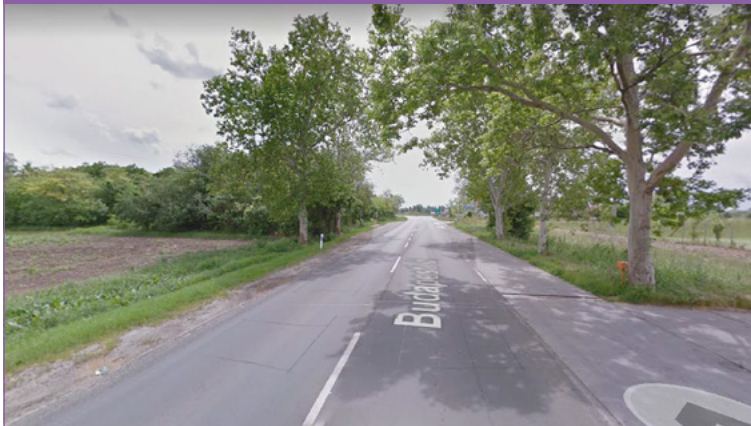
1. ábra: Műszeres sebességmérés helyszíne

Mérőhely: Szeged I. (Kód: 1222) 5 sz. út 163+800 kmsz.
 Mérési időszak: 2009. 01. 07. – 2009. 06. 12. (Teljes mérési idő: 3743 óra)

A mérőhely 1. sávjában (Szeged irányában) jelzőtáblával jelezve a 60 km/h-ás sebességkorlátozás érvényes. A mérés helyszínét az 1. ábra mutatja. A féléves mérési időszak alatti eredményeket az 1. táblázatban találjuk. Az 1. sávban (Szeged irányában) mintegy 490 ezer gépjármű haladt el fél év alatt. A személygépkocsik aránya 69%, átlagsebességük 64,9 km/h. Nem sokkal kisebb a többi jármű átlagsebessége: 63,9 km/h. Figyelemre méltó, hogy a mért legnagyobb sebesség személygépkocsik esetén 159, míg a nem személygépkocsik között 196 km/h (!). Forgalomtechnikai szempontból az un. 85%-os sebesség 76–74 km/h, jelentősen meghaladja az
