ELEKTROMOS JÁRMŰVEK TŰZBIZTONSÁGÁNAK VIZSGÁLATA

EXAMINING THE FIRE SAFETY OF ELECTRICAL VEHICLES

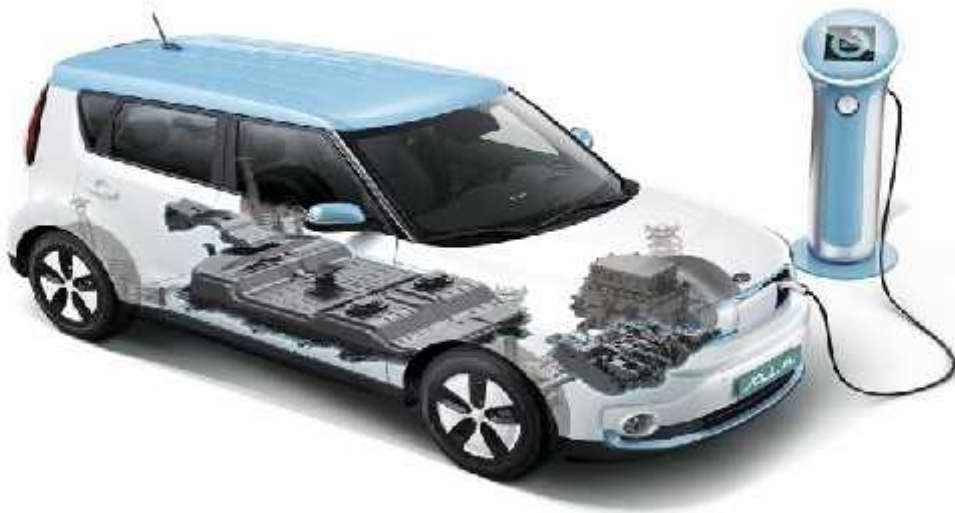
2.ábra²: Elektromos jármű akkumulátorának elhelyezkedése

A helyzetet tovább nehezíti az a tény, hogy egy hagyományos személygépjármű akkumulátora rendszerint nem haladja meg a 300x200x200mm-es méretet (legtöbbször még ennél is kisebb). Ezzel szemben az elektromos meghajtású járműveknek két akkumulátora is van, melyek közül a meghajtásért felelős akkumulátor, szinte a jármű teljes alsó részén végig húzódik, ami az oltási folyamatot nagyban megnehezíti. [17] [19]

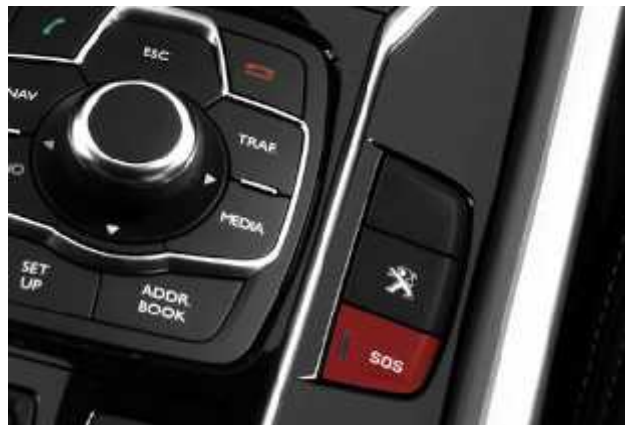
3.ábra³: Az e-Call rendszer segélykér nyomógombja egy elektromos Peugeot iOn-ban

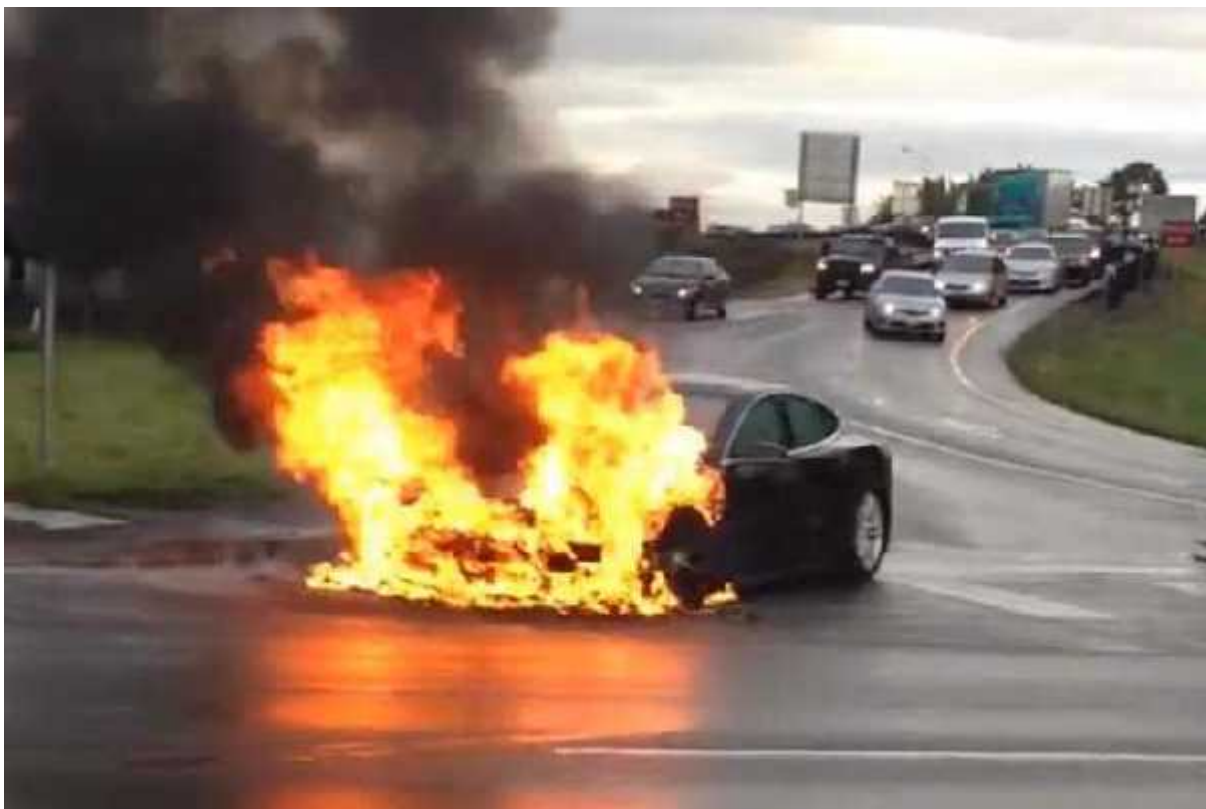
3.ábra⁵: *Az ég Tesla Model S*

Elektromos autók meghibásodásai nem csak a Mitsubishi, hanem a Teslát is súlytották egyazon évben. 2013 október 1.-jén, az Amerikai Egyesült Államokban található Kentben, egy sof r észrevett valamit az úton, azonban a nagy sebesség következtében már nem volt képes kitérni, megel zve ezzel, hogy áthajtson rajta. Kés bb kiderült, hogy az úton hever tárgy egy fémdarab volt, amely egy félpótkocsiról tört le. Néhány perc múlva a fedélzeti számítógép vészjelzésére lett figyelmes, mely arra utasította, hogy azonnal állítsa le a gépjárm vet. Az autó tulajdonosa így is tett, amint lehetett el is hagyta az autópályát, hogy ne veszélyeztesse a közlekedés többi résztvev jét. Az autópályát azonban nem sikerült teljesen elhagynia, a kihajtón érzekelte az autóból érkező füstöt és azonnal elhagyta a járm vet. A t zoltók, kiérkezésük után azonnal elkezdtek a t z vízzel való oltását, azonban az autó kialakításából adódóan nem jártak sikerrel, mivel nem tudták kell mértékben elvonni a h t az akkumulátortól és így, minden egyes kioltás után, az képes volt visszagyulladni. Az újra gyulladást megel zend , a t zoltóknak vágniuk kellett egy lyukat annak érdekében, hogy a víz h t hatása közvetlenül az akkumulátoron tudjon érvényesülni. Ezt a hozzáférést az utastér fel l tudták biztosítani, ugyanis a Model S-nek -és sok más tisztán elektromos személygépjárm nek- az utastér alatt, az úttal párhuzamosan helyezkedik el az akkumulátora. Továbbá az oltás szempontjából nagyon lényeges volt, hogy az akkumulátor olyan véd burkolattal volt ellátva, mely megakadályozta a lángok terjedését az utastér felé, ezáltal onnan viszonylag könnyen hozzáférhet lett az oltandó felület. Ezen beavatkozás meg is hozta a várt eredmény, az autó lítium-ion akkumulátorában keletkezett tüzet sikerült megfékezniük. [20] [32]

Az NHTSA (National Highway Traffic Safety Administration), vagyis az USA közlekedésbiztonsági hatóságának vizsgálatai után, az a hivatalos álláspont alakult ki, hogy a t z nem az autó meghibásodásából adódóan alakult ki, hanem a küls behatás okozta, további vizsgálatokat tehát nem tartottak szükségesnek.

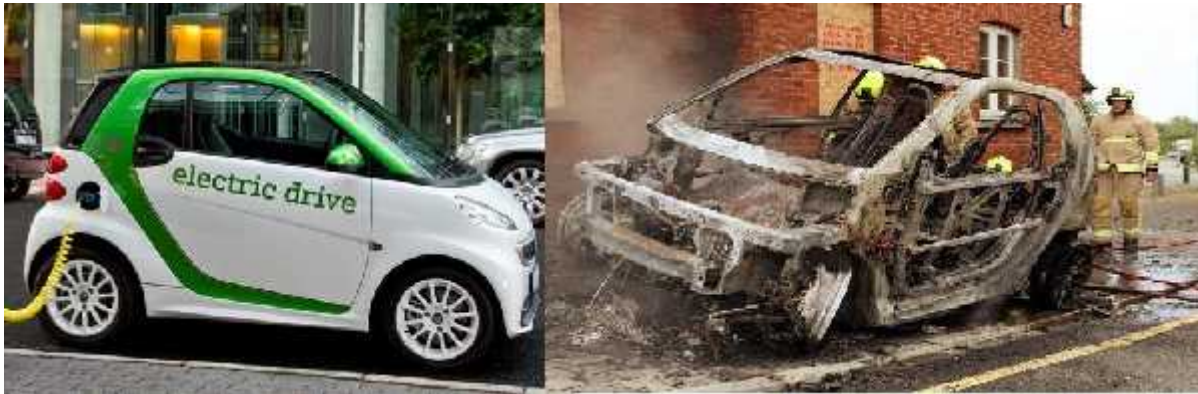
4.ábra⁶: A gépjármű a tüzeltés és utána

2017 júliusában vasárnap reggel virradóra a London mellett található Essexben, egy Smart márkájú elektromos személygépkocsi gyulladt ki, miközben a töltőcsatlakoztatva volt. Mire a töltők a helyszínre értek az autó teljes terjedelmében lángolt, valamint továbbnehezítette a helyzetet az a tény, hogy a lángok veszélyt jelentettek a közeli irodaházra. Az essexi töltőknek sikerült megakadályozniuk a tüzeset további terjedését, azonban az autó teljes kiégése elkerülhetetlenné vált. Az irodaépület belsejébe is behatolt a füst, azonban vasárnap éjjel réven, senki nem tartózkodott bent. Könnyen beláthatjuk, hogy a személyi sérülés előfordulási valószínűsége igen magas lehet abban az esetben, ha egy töltőn hagyott autó egy lakóépület közelében gyullad ki. A hivatalos álláspont szerint műszaki hiba történt, annak ellenére, hogy a tulajdonos a javasolt töltési idő többszöröséig töltötte az autót.

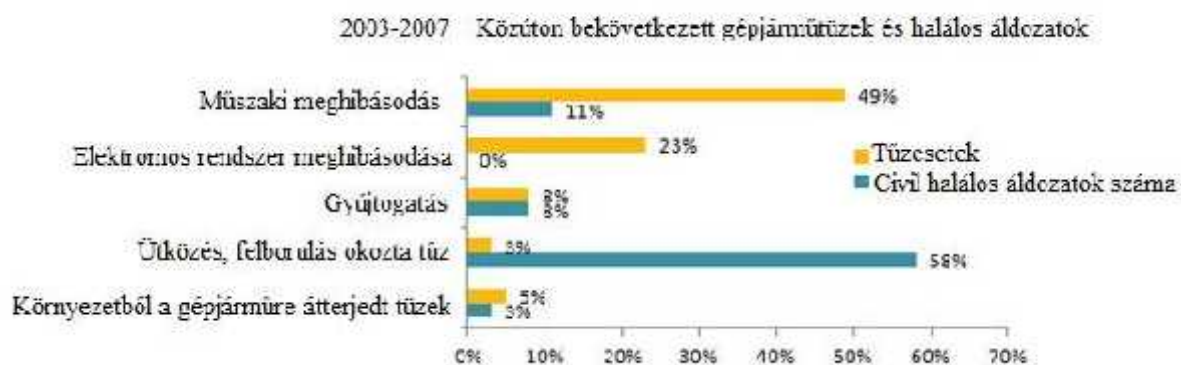
5.ábra⁷: Az NFPA statisztikai adatai

A különböző jármű típusok és azok meghajtását tekintve, a kockázati szempontból, a műszaki és az elektromos rendszer meghibásodásait, valamint az ütközés okozta tüzeseteket szükséges vizsgálni. A halálozási statisztika diagrammja alapján jól látszik az egyes hibákból adódó balesetek súlyossága. [39]

A műszaki meghibásodás majdnem a tüzesetek felét okozza és a halálos áldozatok 11%-ának haláláért felel. Nem is csoda, hogy a műszaki meghibásodások ilyen nagy számban vannak jelen, hiszen ide tartoznak a hagyományos gépjárművek üzemanyaggal és motorhibával összefüggő tüzesetei. A nagy számú elfordulás el sorban abból adódik, hogy a vizsgált

Az elektromos rendszer meghibásodásának valószínűsége is és súlyossága is jóval kisebb, mint a mechanikus hibáké, mindössze a tüzesetek 23%-át okozta és a halálesetek kevesebb mint 1%-át. Az ilyen hibák esetén rendszerint a lángba borulást füst elzi meg és van ideje a bent tartózkodóknak elhagyni a járművet. [39]

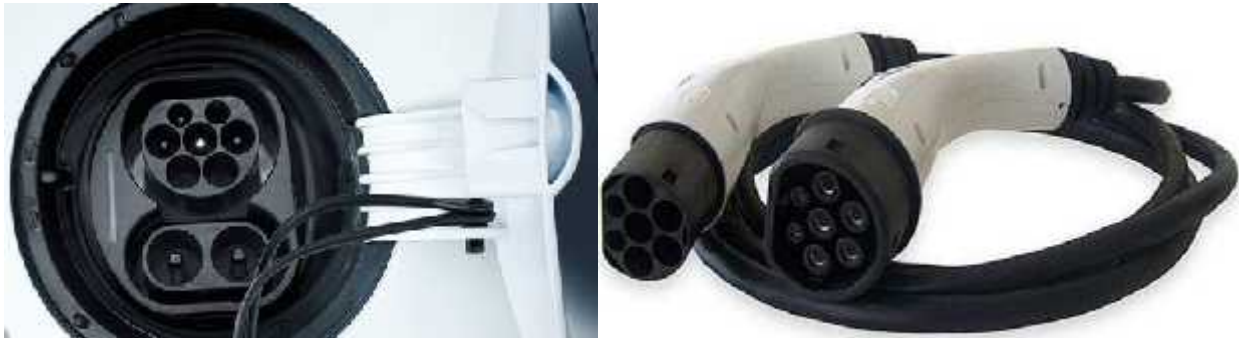
8.ábra⁸: Volkswagen e-UP töltője, **9.ábra⁹:** TYPE2 töltőkábel

Meghatározza a töltési szolgáltatás követelményeit, a töltőpont töltési teljesítményét, melynek 22 kW és 3,7 kW között kell lennie. Előbbi átlagosan már 2-3, míg utóbbi csak 8-10 óra elteltével tölti fel teljesen egy elektromos jármű akkumulátorát. Ezek mellett rendelkezik a csatlakozók típusairól és az elektromos jármű töltés szerződéses pontjairól. A csatlakozó típusok meghatározásakor különbséget tesz az adott töltőpont rendeltetéséhez mérten. A nyilvános elektromos töltőpontoknak a rendelet értelmében kivétel nélkül rendelkezniük kell 1 db „2” -es típusú, EN-62196-2 szabványnak megfelelő csatlakozóval. Ha a töltőpont nagy teljesítményű töltés is lehetséges ez esetben 1 db EN 62196-3 szabvány szerinti „CCS-Type 2” csatlakozó megléte is szükséges. [45]
